Bruchhübel – Sanierung der Fahnnenspitze im Oberen Grundwasserleiter im Abstrom von Feld 3

Informationsabend im Dürkheimer Haus, DÜW

25.02.2016

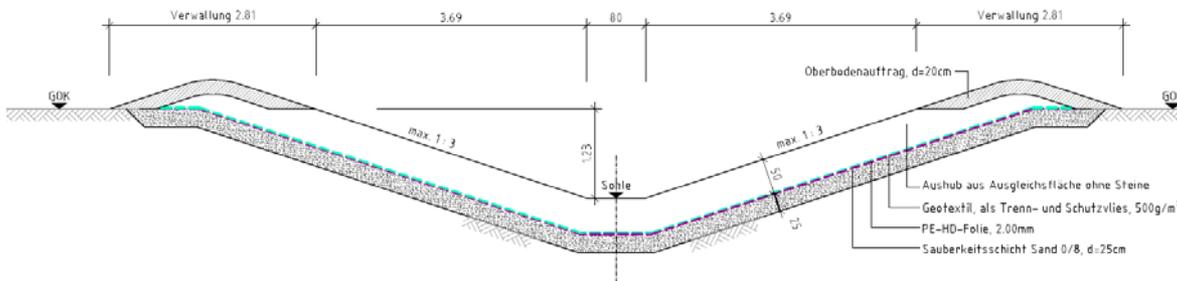
Regelquerschnitt Bypass M 1:50
Station 202.50

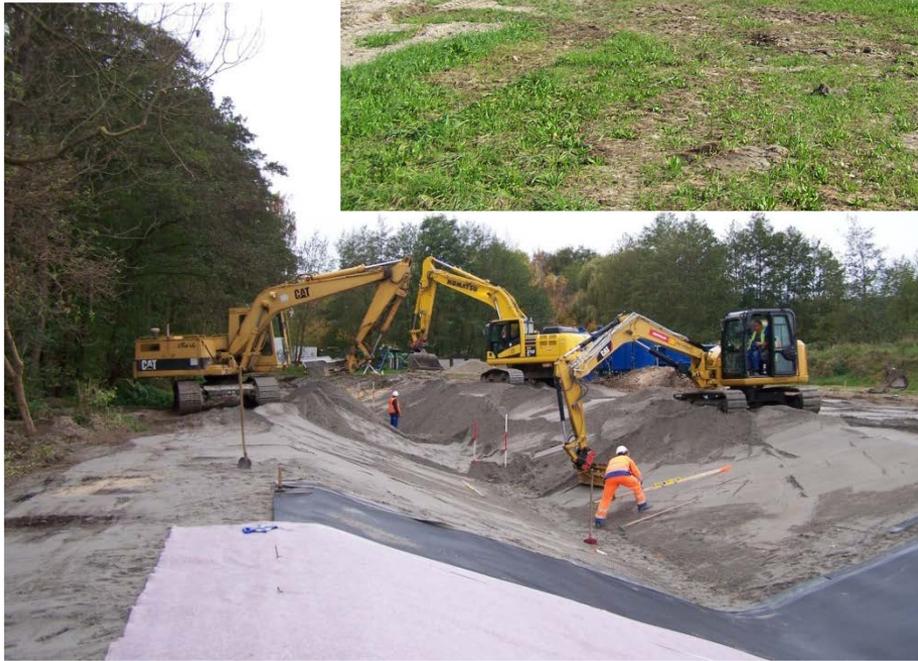
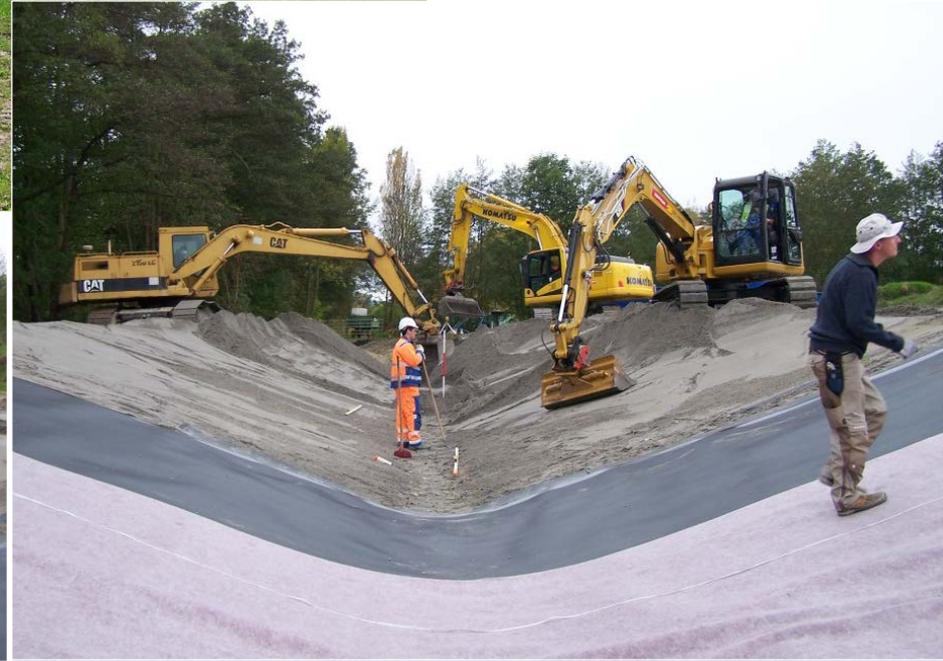
**Herstellung
Bypass mit
Foliendichtung
(3./4. Q 2014)**

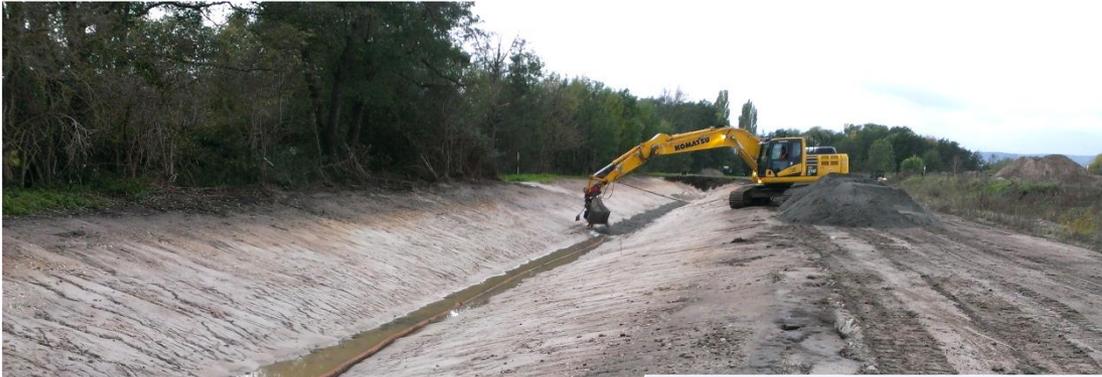
**Endprofilierung des
Bypasses**

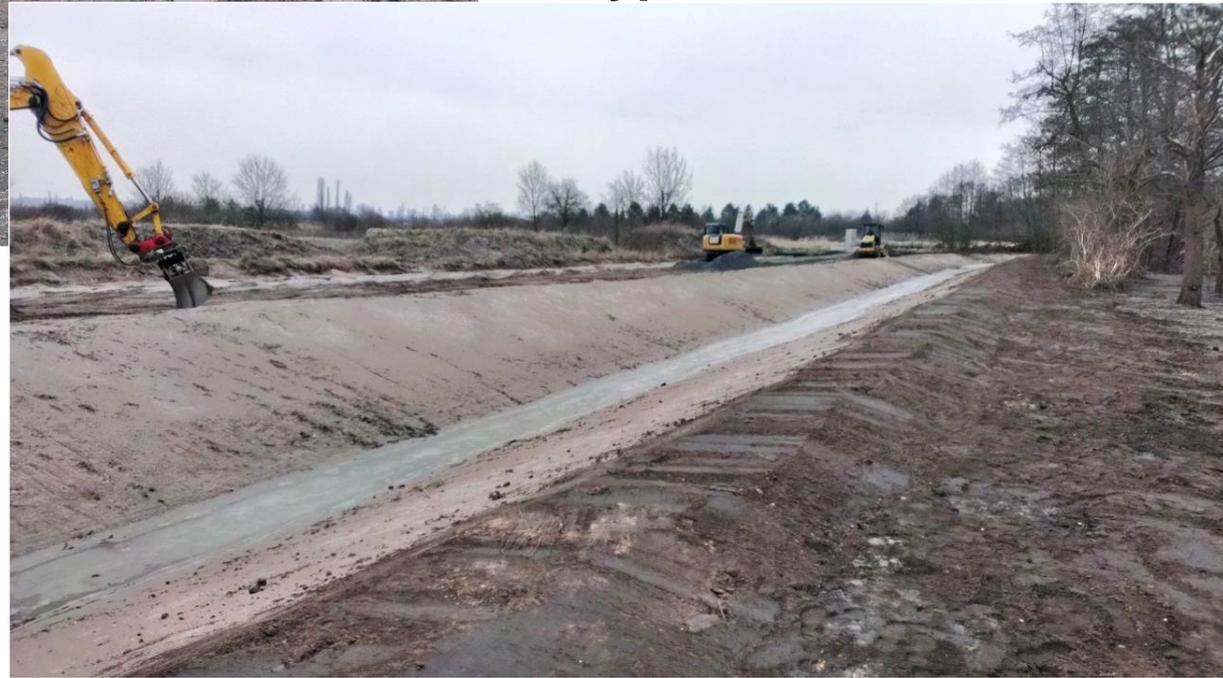
**Umschluss des
Grabens E35 auf den
Bypass im Nov. 2014**

Die Transferwege in den Graben E35 sind erfolgreich gekappt

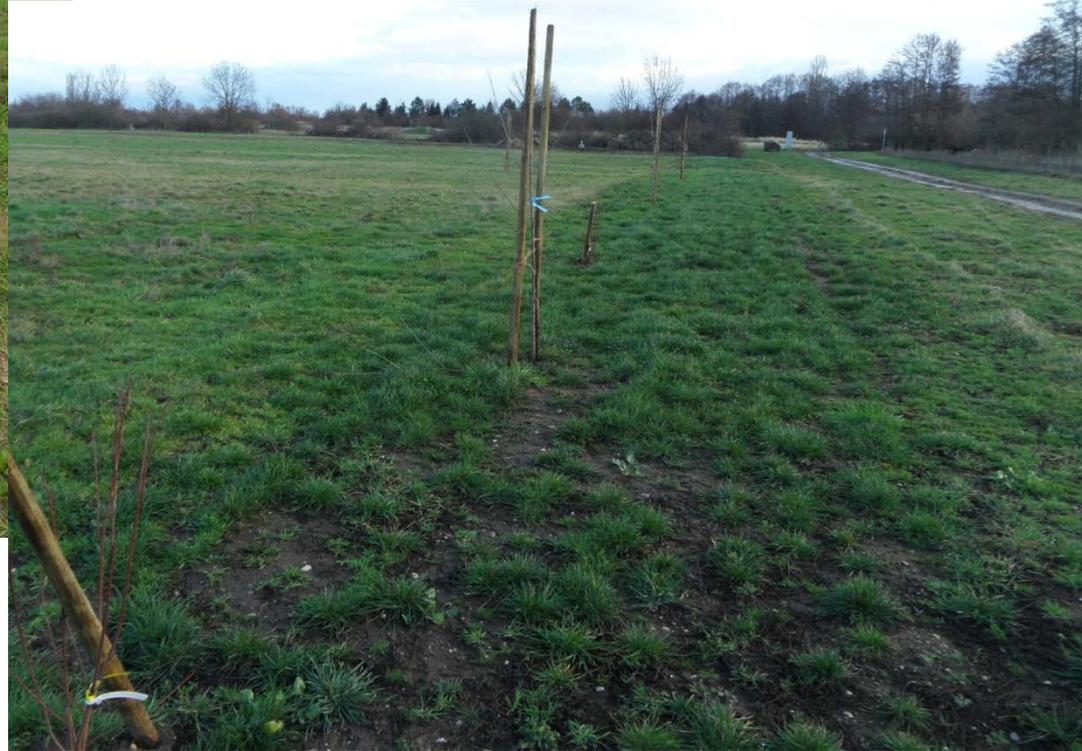
Rekultivierung (2. Q 2015)

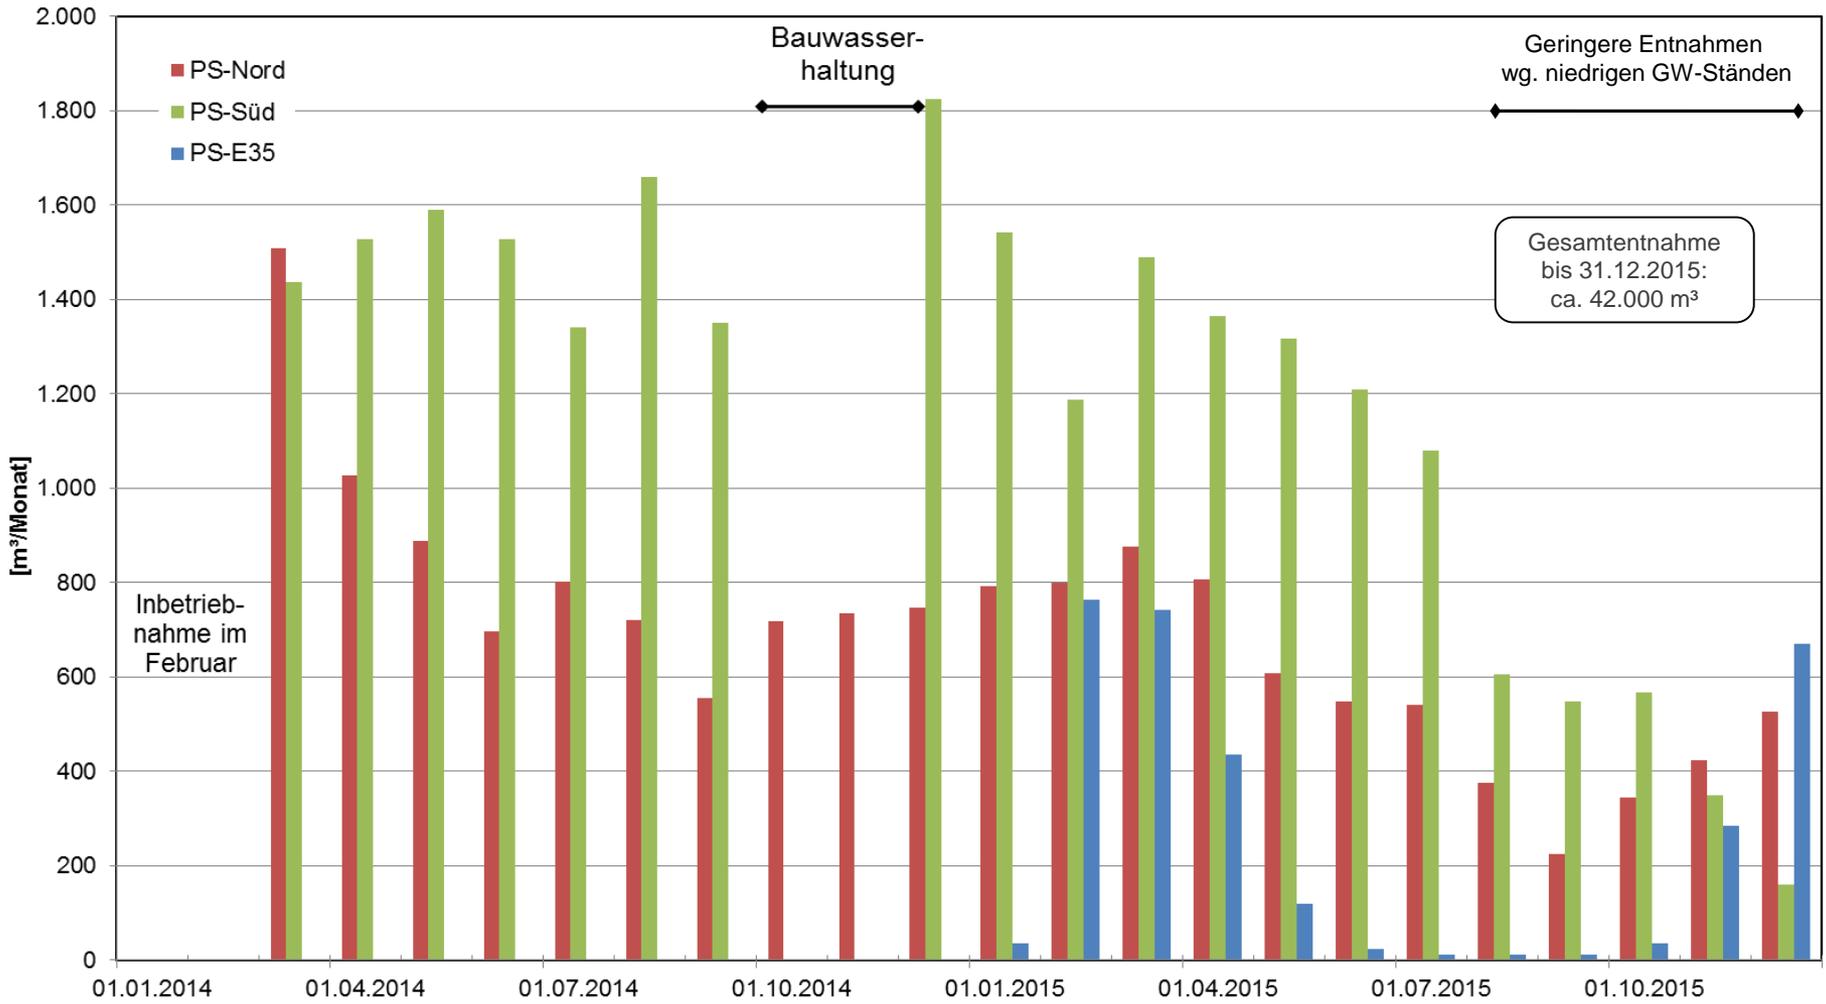
Sanierungsbetrieb – Entnahmemengen Drainagen

Die Drainagen erfassen die Gesamtbreite der Schadstofffahne

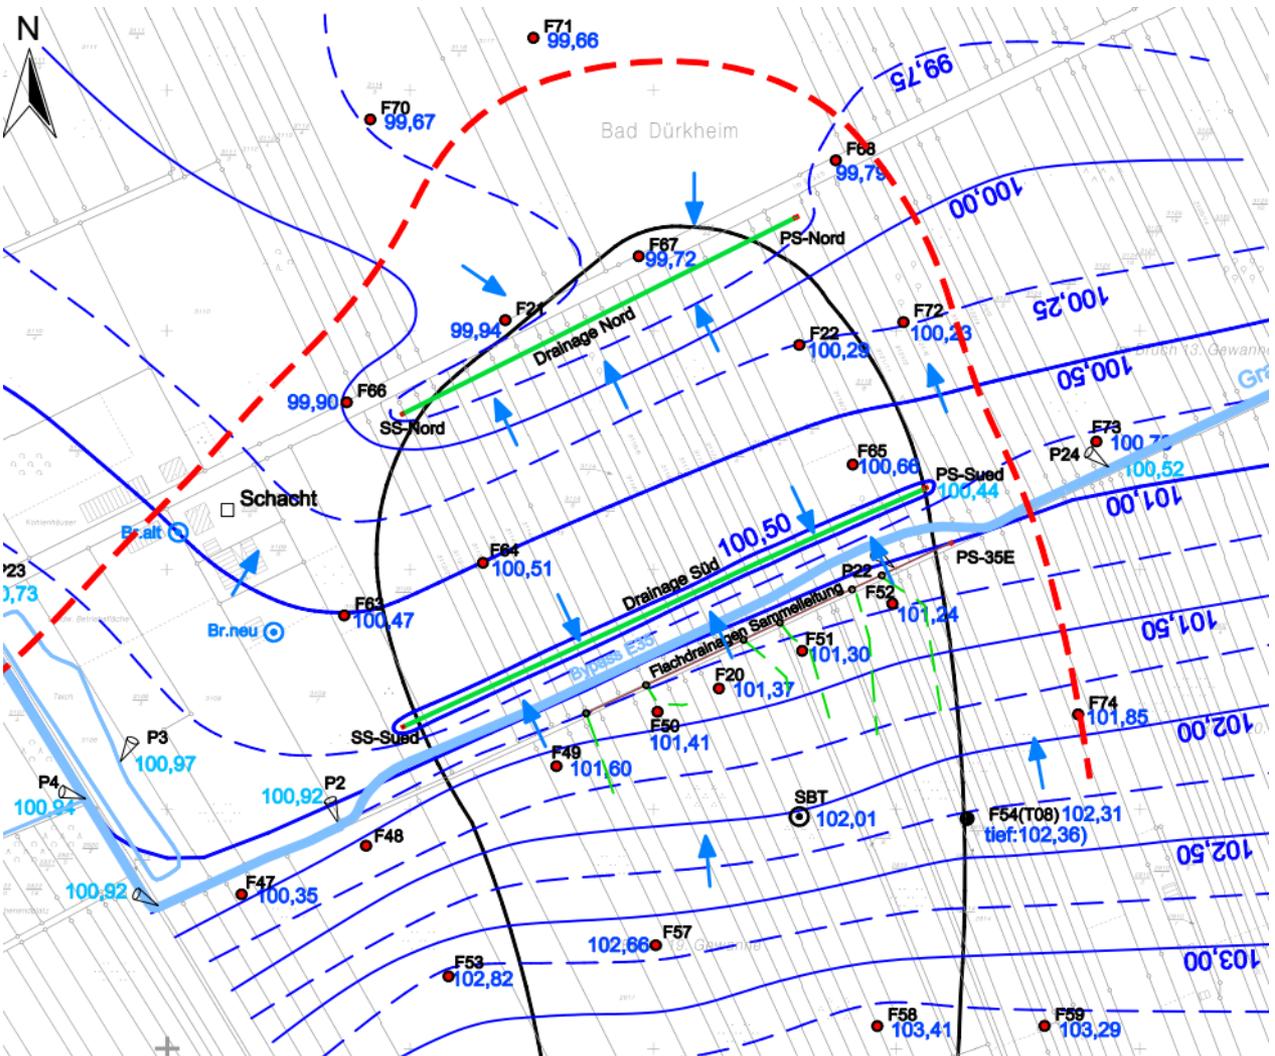
Sanierungsbetrieb – Grundwasserströmung Dez. 2015

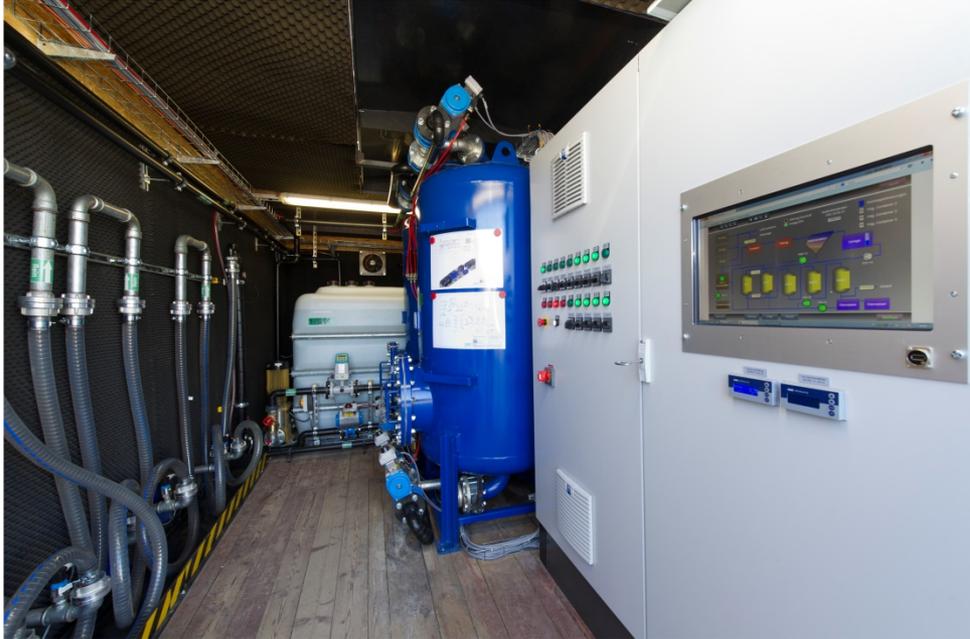
**Steuerung und
Sandfilter**

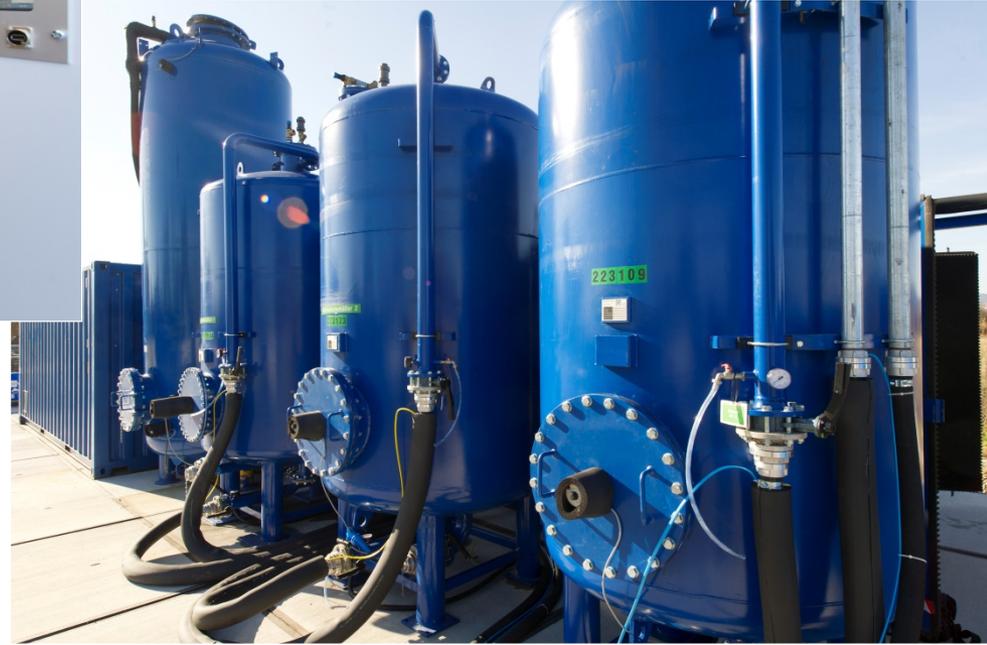
Aktivkohlefilter

Die Wasseraufbereitung läuft zuverlässig

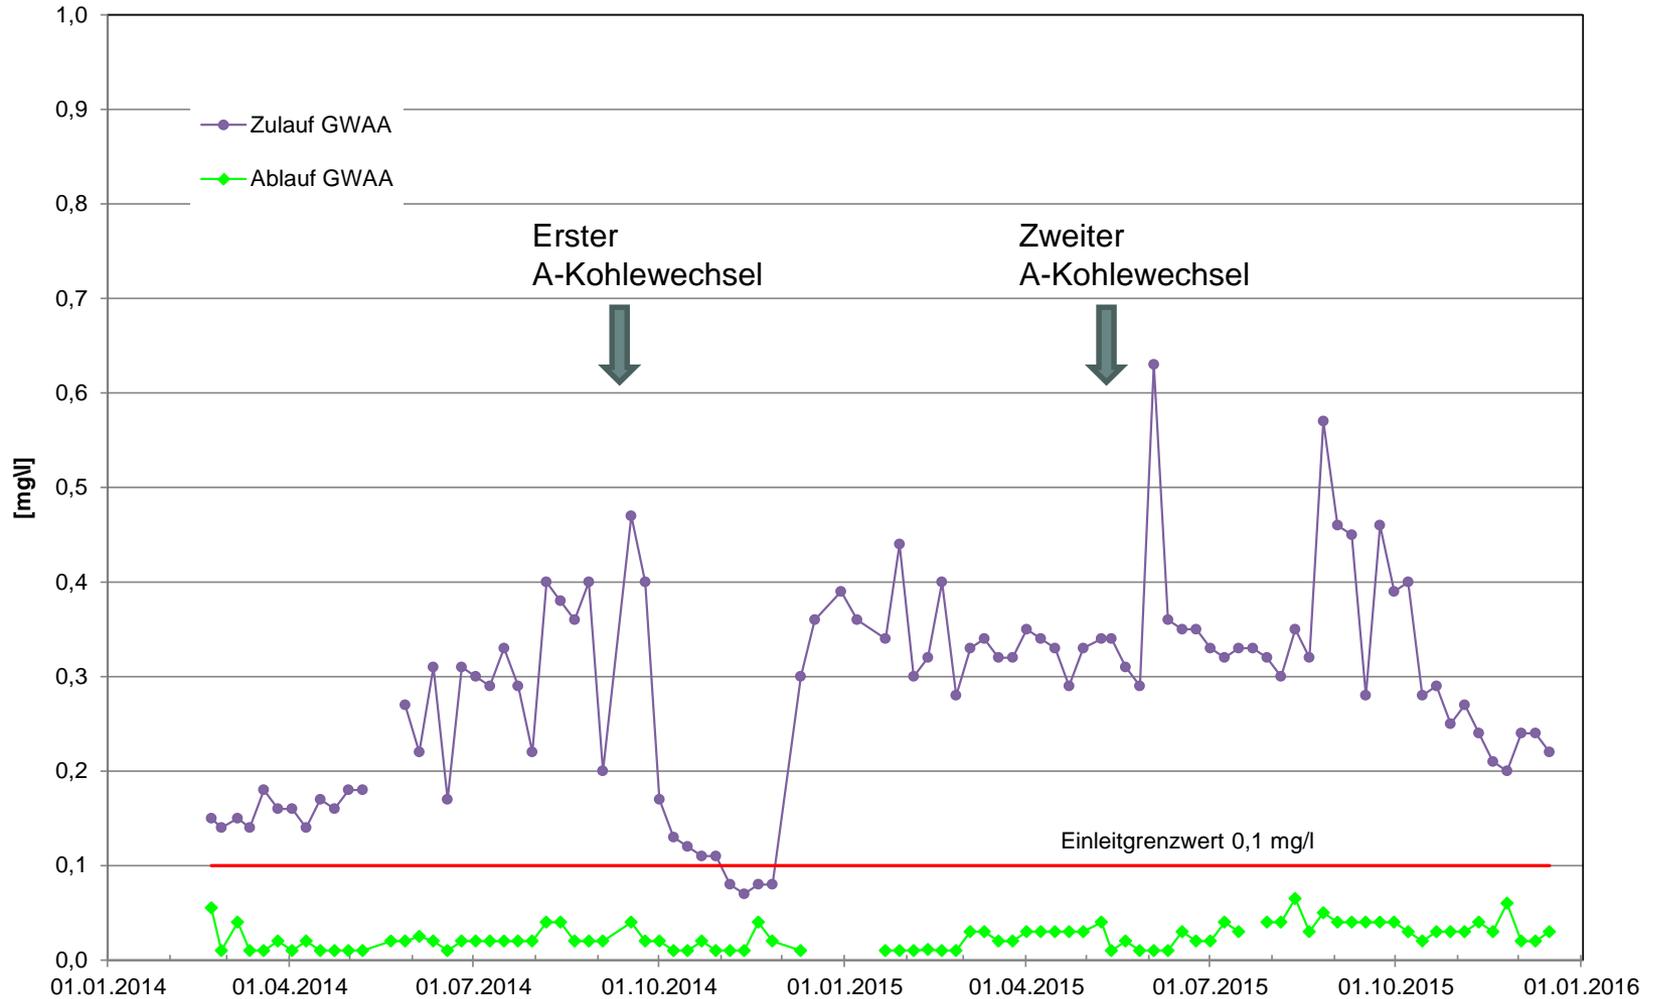
Sanierungsbetrieb Grundwasseraufbereitungsanlage, Analytik - AOX

Alle Einleitungsgrenzwerte in die KA werden sicher eingehalten

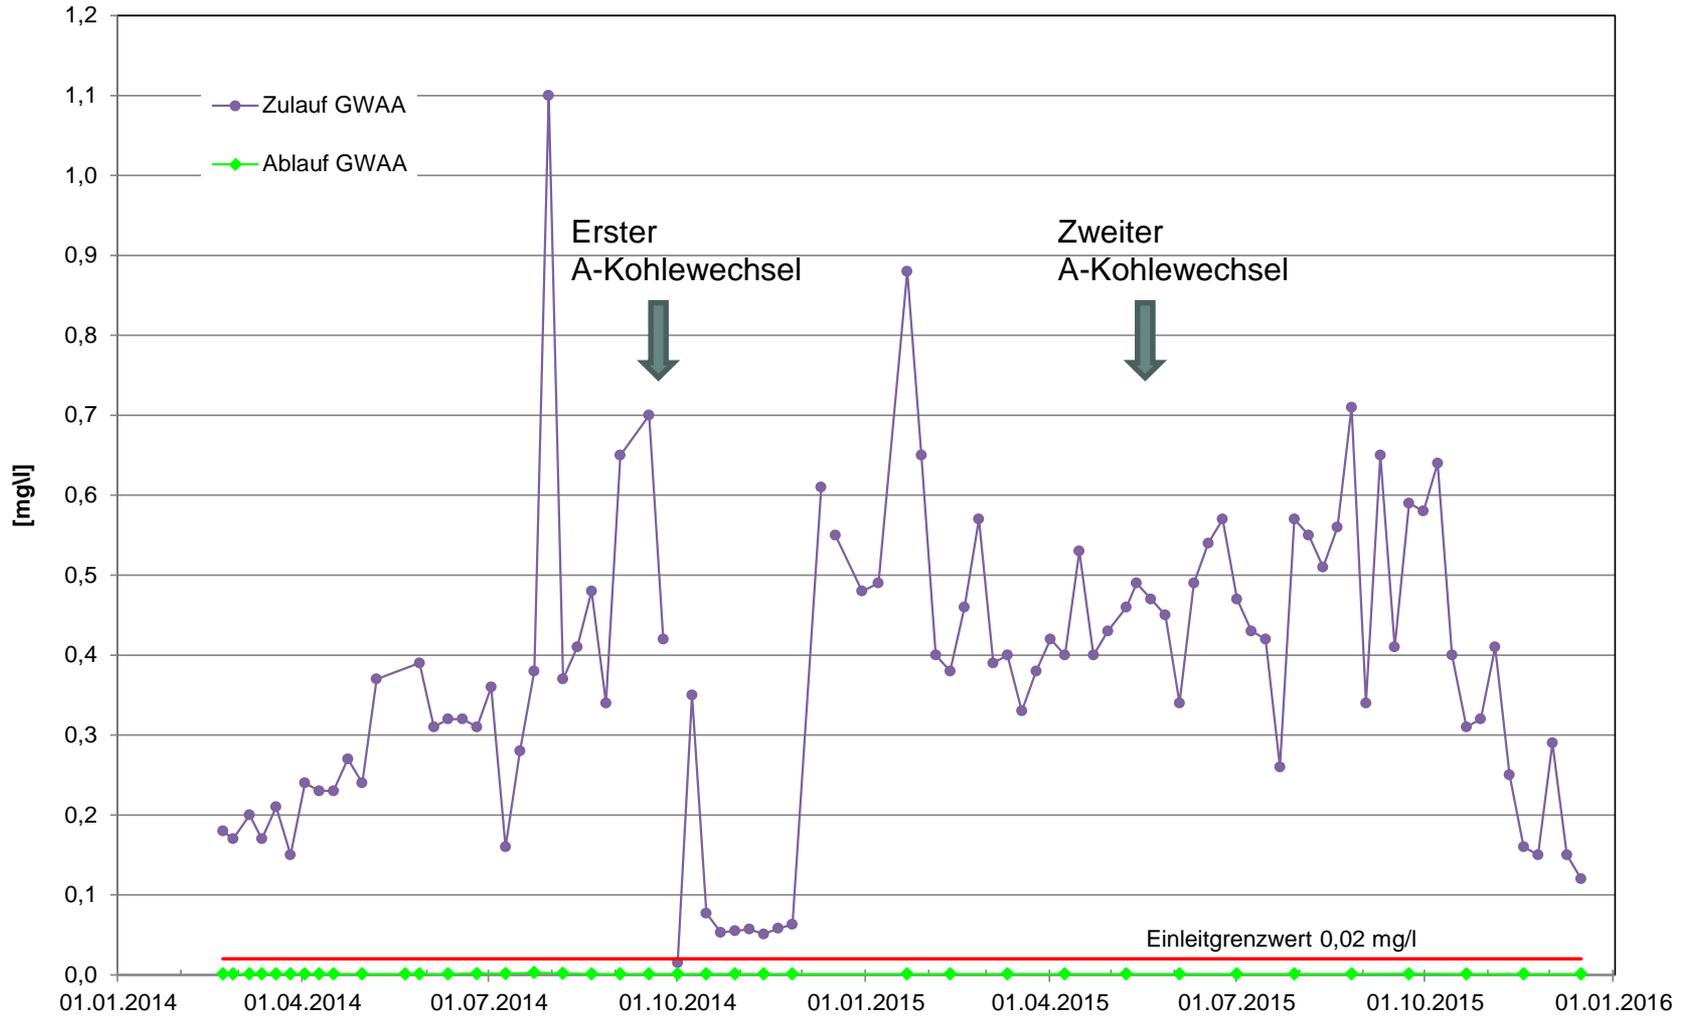
Sanierungsbetrieb Grundwasseraufbereitungsanlage, Analytik - Mecoprop

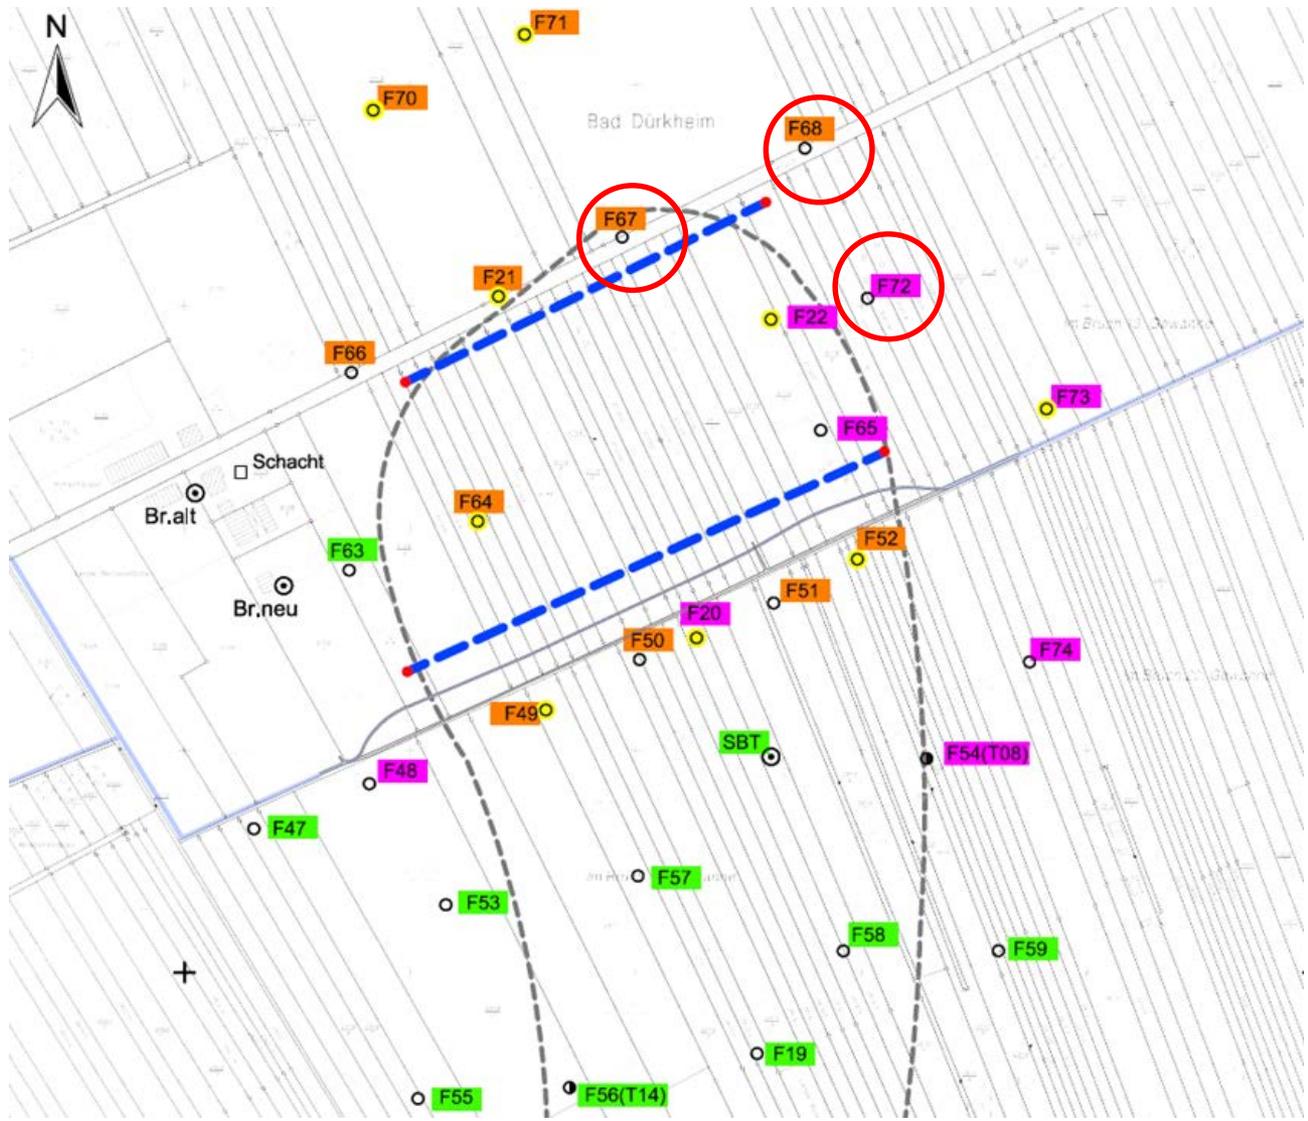
Sanierungsbetrieb – Grundwassermonitoring

Grundwassermonitoring:

- 1 x Jährlich
- 2 x Jährlich
- 4 x Jährlich
- Einbau Wasserstandssonde/ Datenlogger

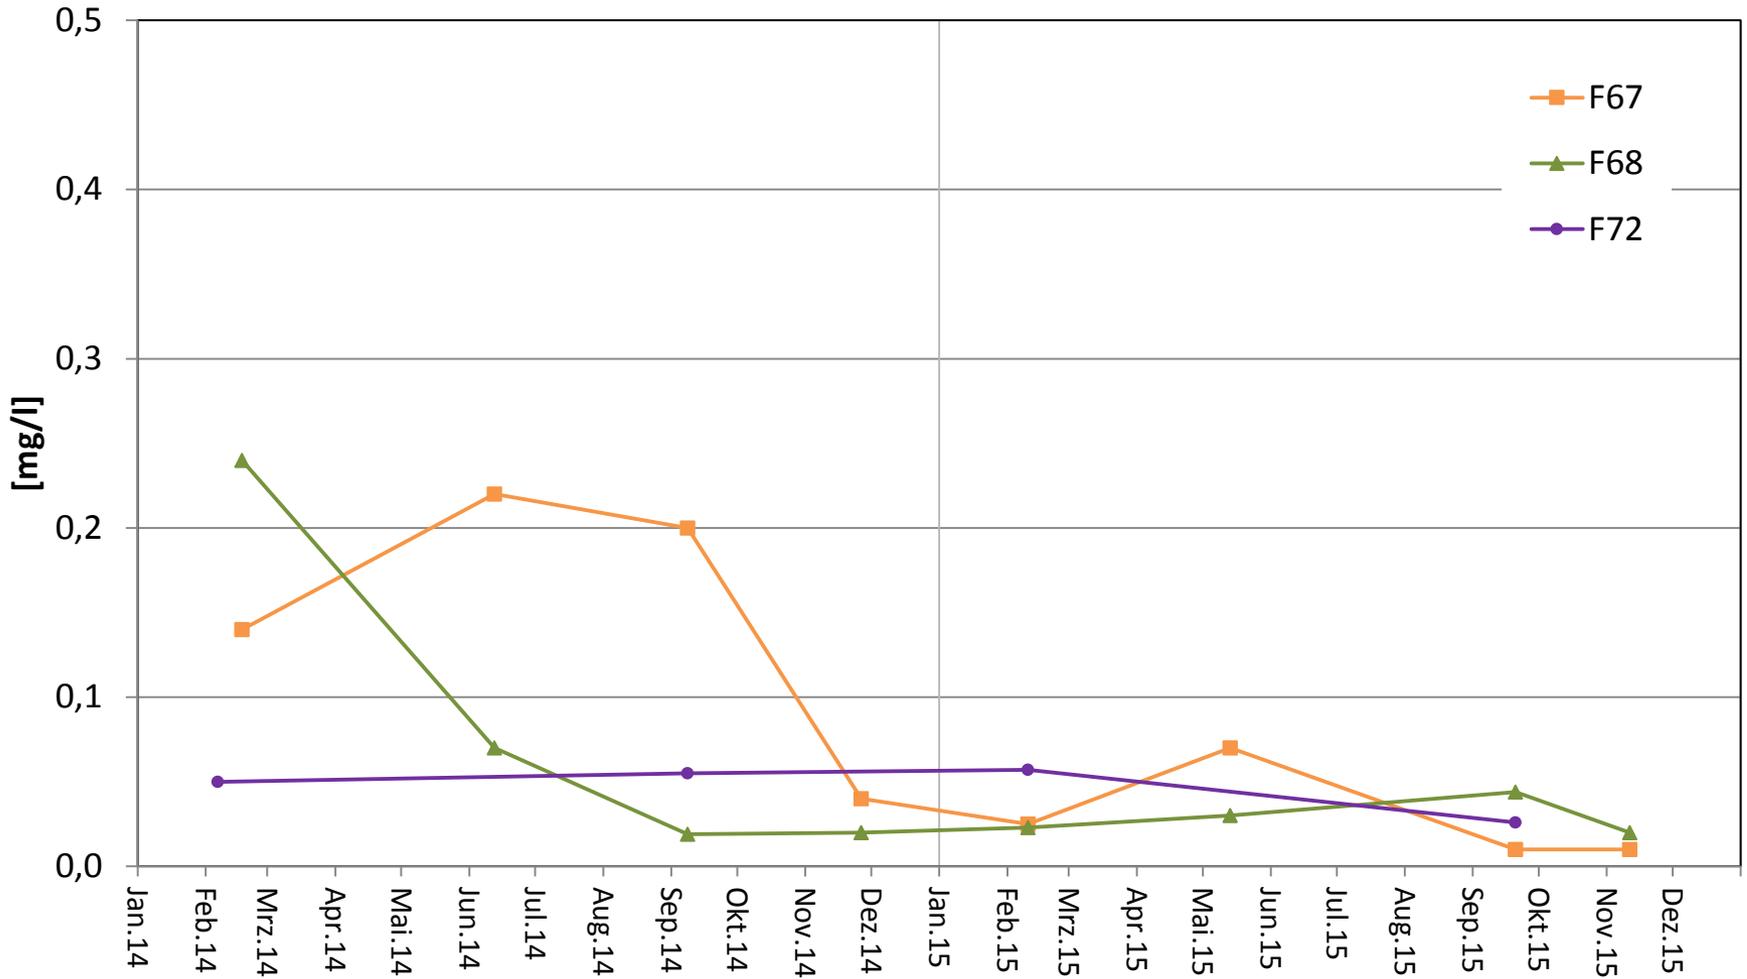
Sanierungsbetrieb – Grundwasseranalytik AOX

An der Fahnen Spitze ist eine Trendumkehr deutlich erkennbar

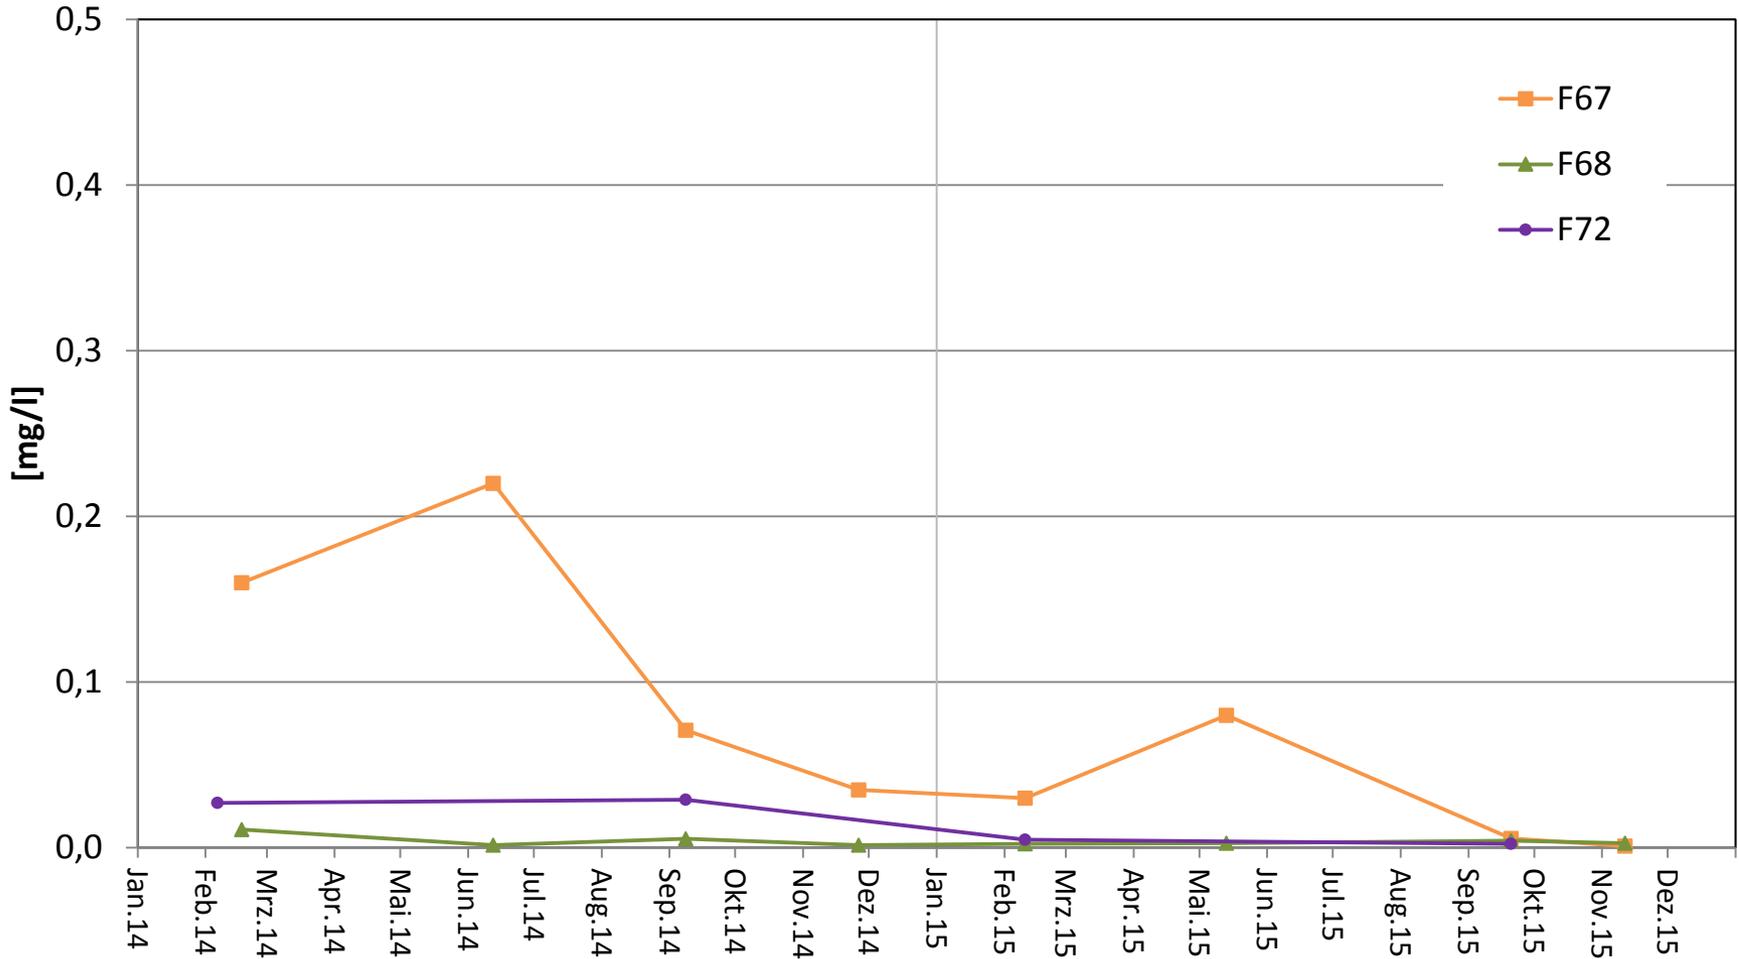
Sanierungsbetrieb – Grundwasseranalytik Mecoprop
