**Bruchhübel – Sanierung der Fahnen Spitze im Oberen  
Grundwasserleiter im Abstrom von Feld 3  
Informationsabend am 19.03.2015 im Dürkheimer Haus, DÜW**

# Ausgangslage - Deponien am Bruchhübel

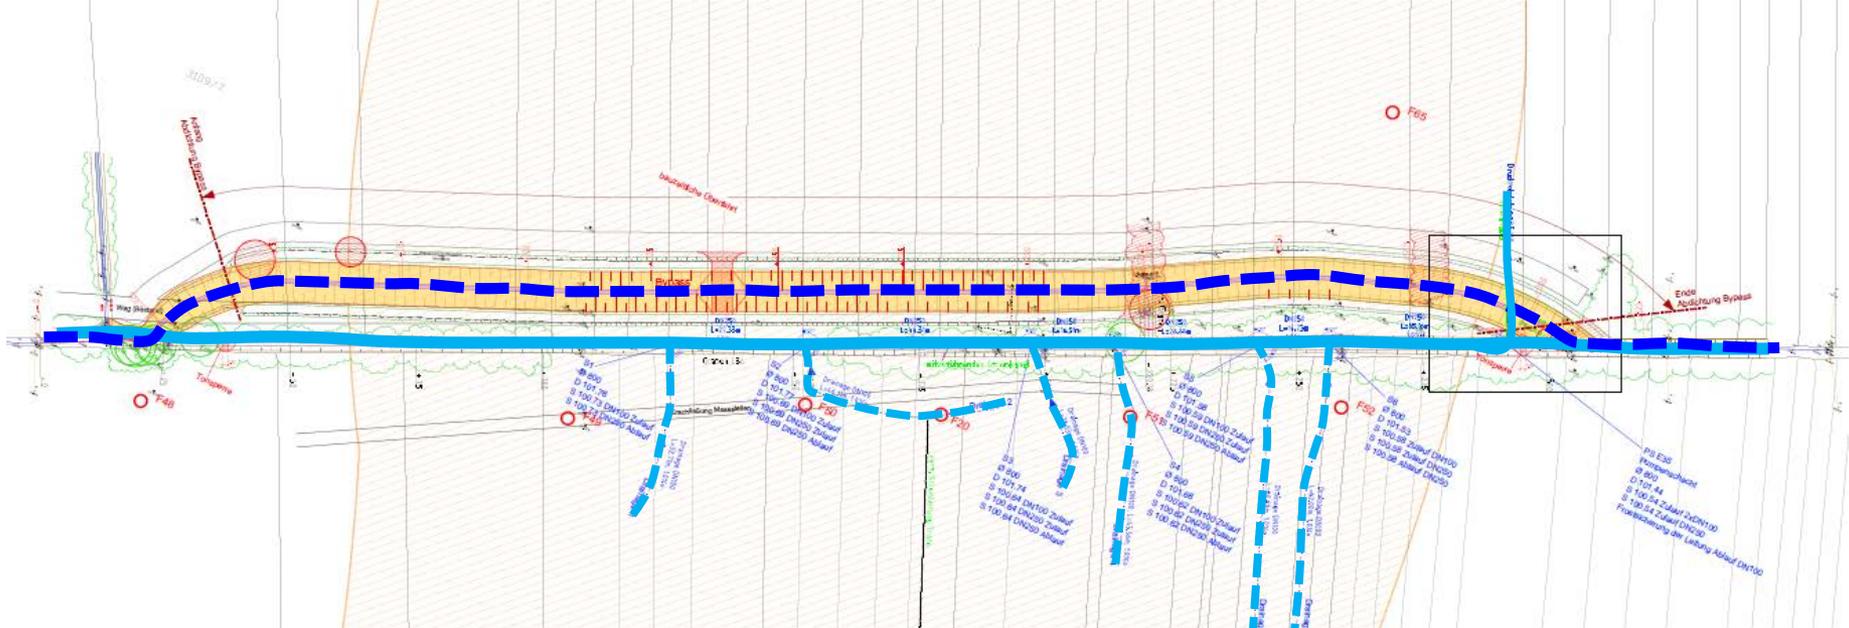
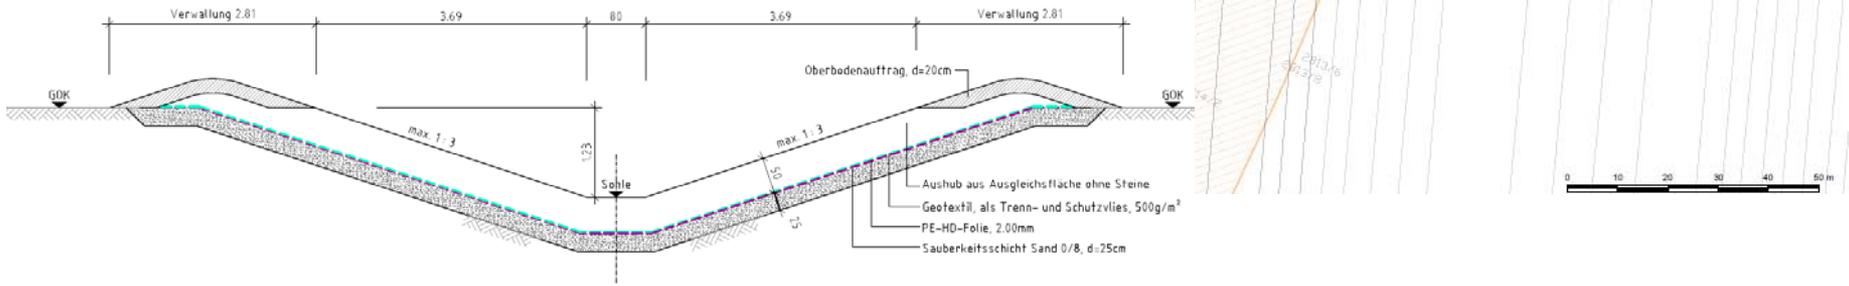
# Zweiter Bauabschnitt – Bypass E35 / Flachdrainagen

**Regelquerschnitt Bypass M 1:50**  
Station 202.50

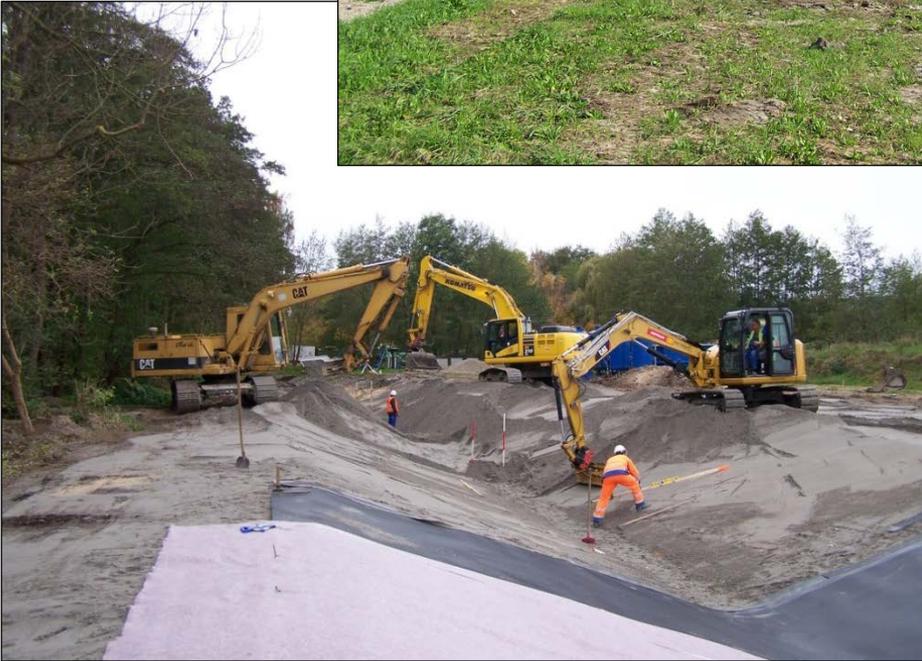
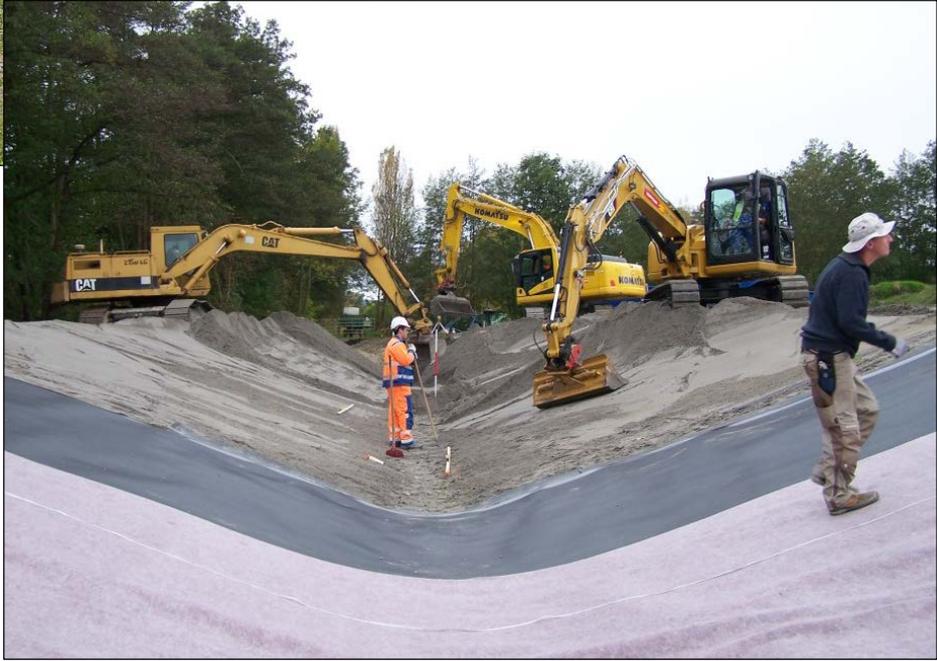
## Herstellung Bypass mit Foliendichtung

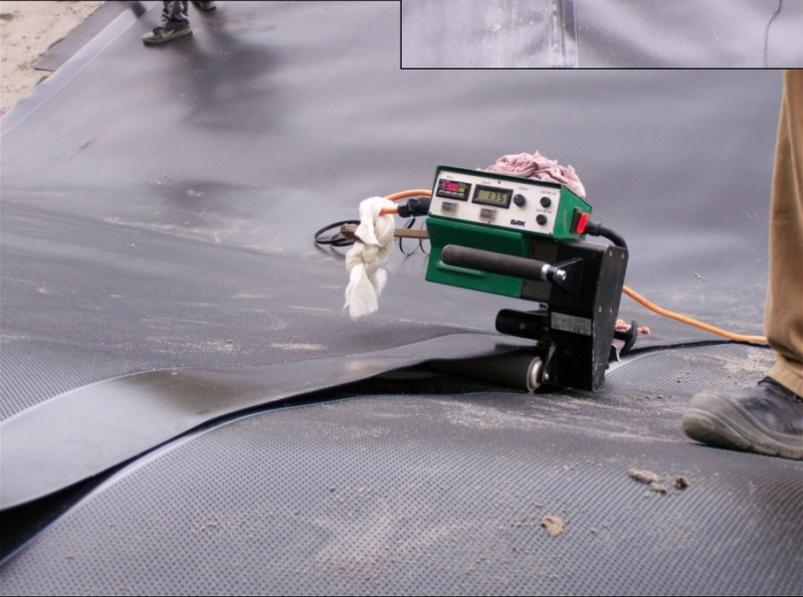
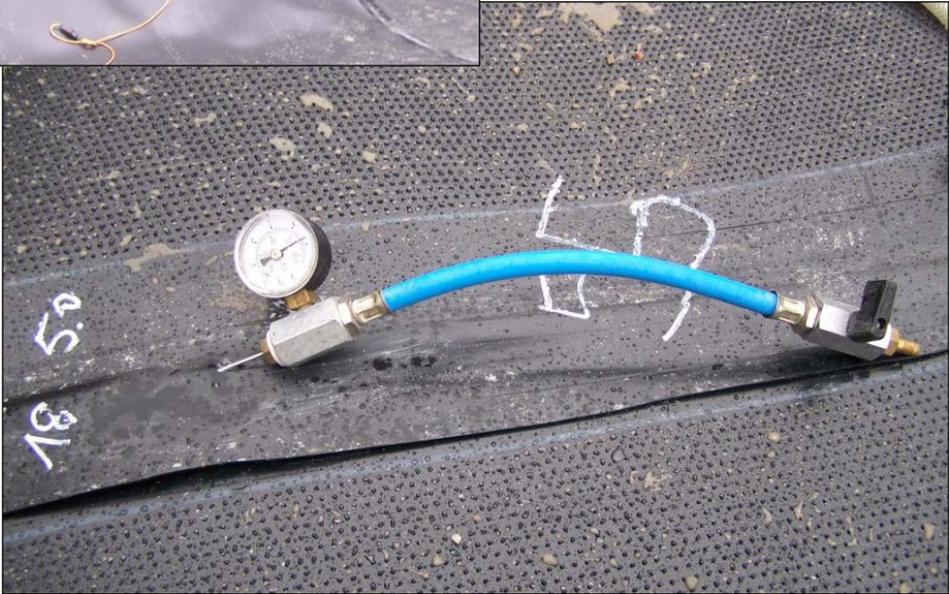
Schweißen und Prüfung der Foliendichtung

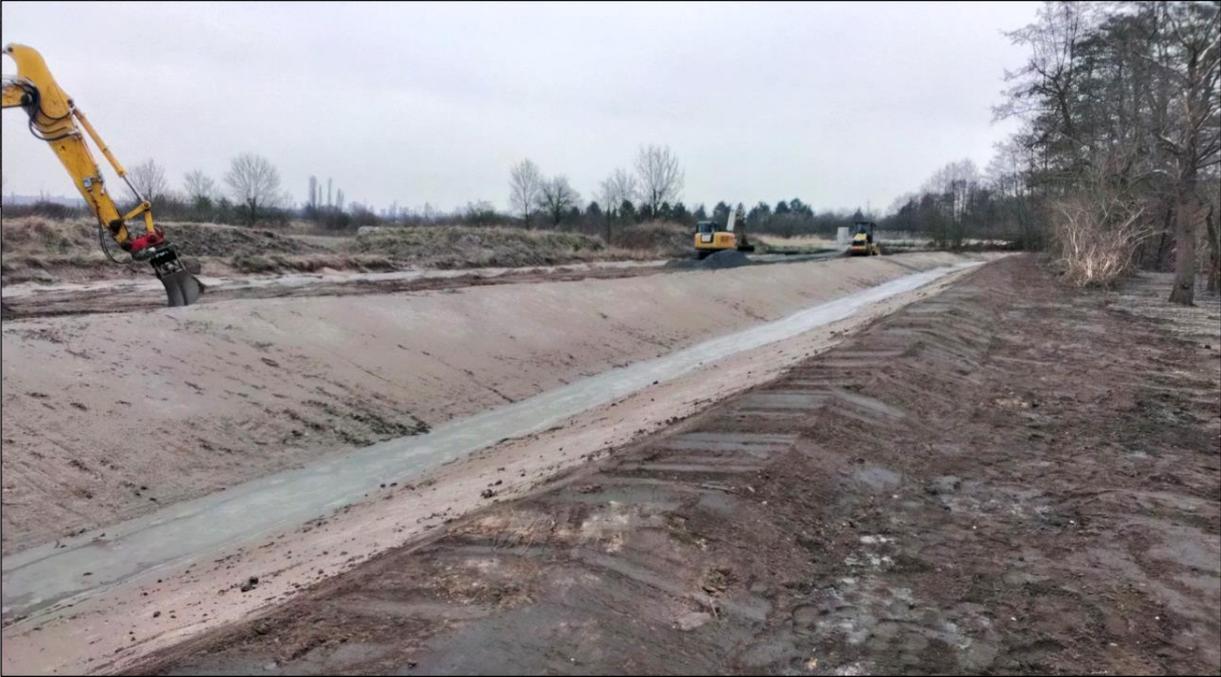
Endprofilierung  
des Bypasses

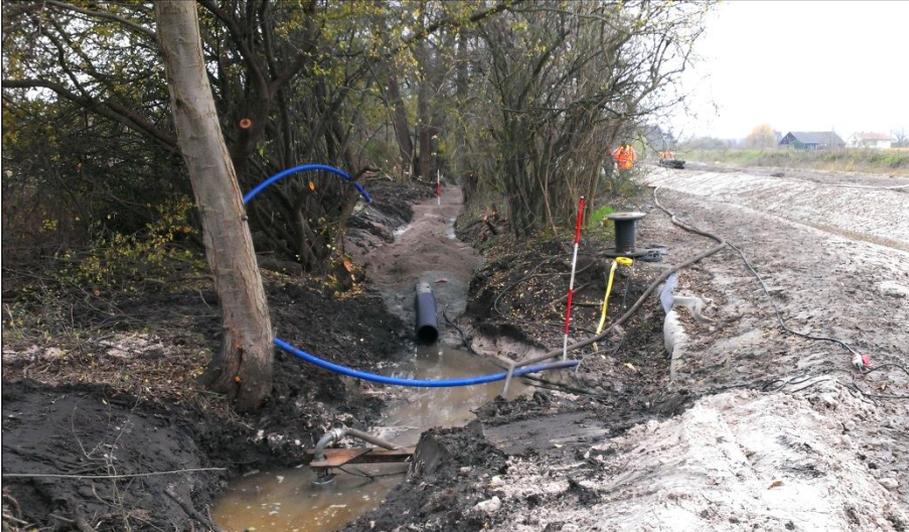
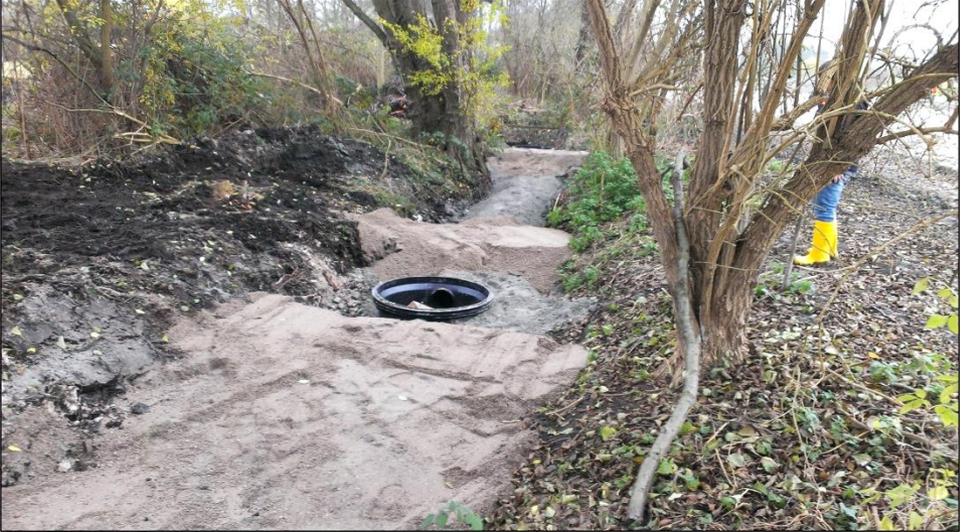
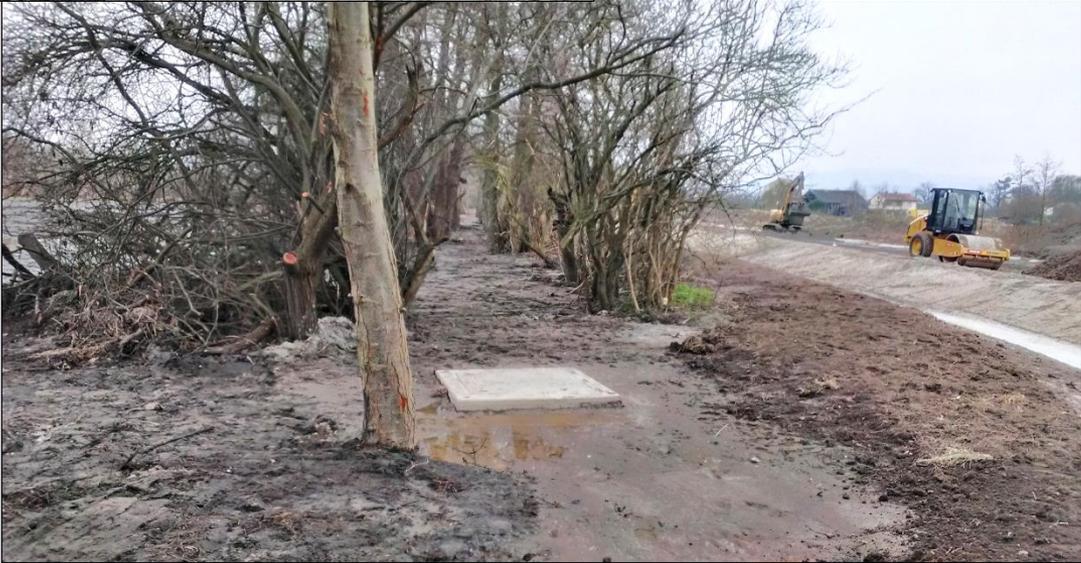
**Sammelleitung  
und  
Pumpschacht  
im verfüllten  
Graben E35**

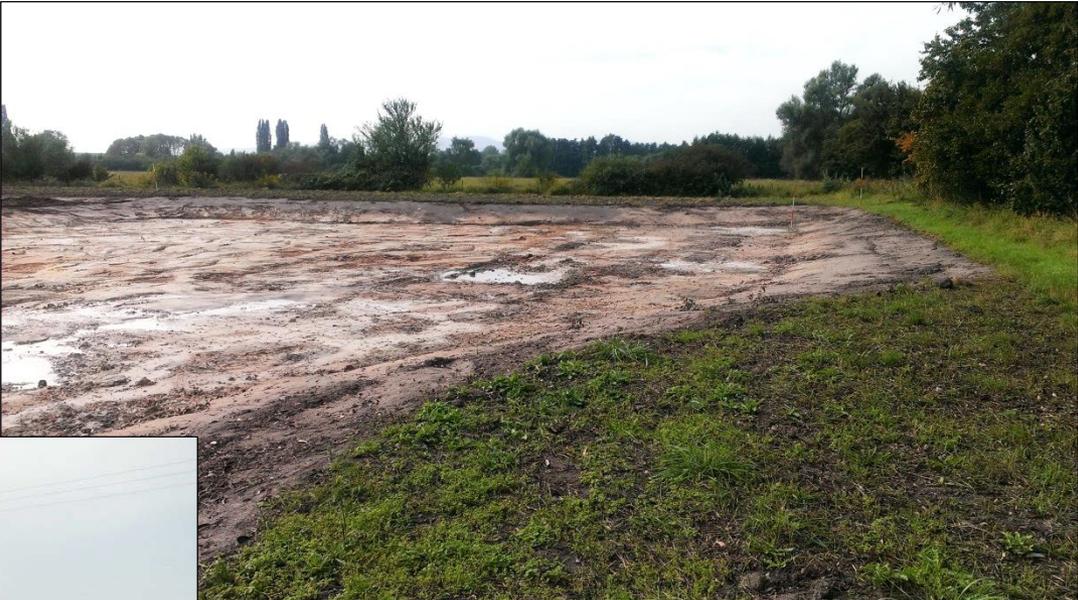
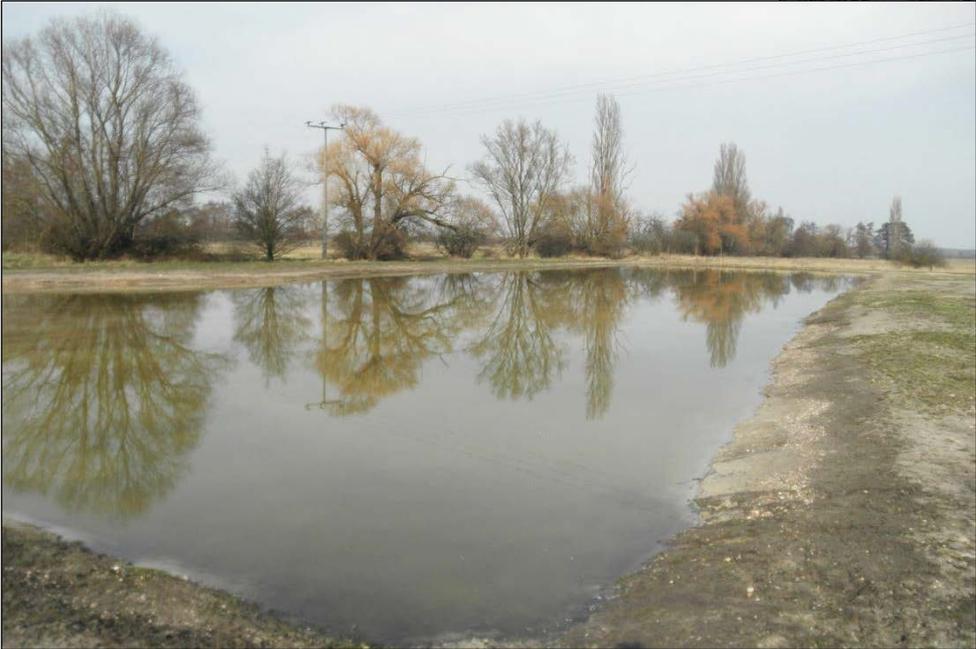
**Bauphase und nach  
Einstau der  
Röhrichtfläche durch  
Grundwasser**

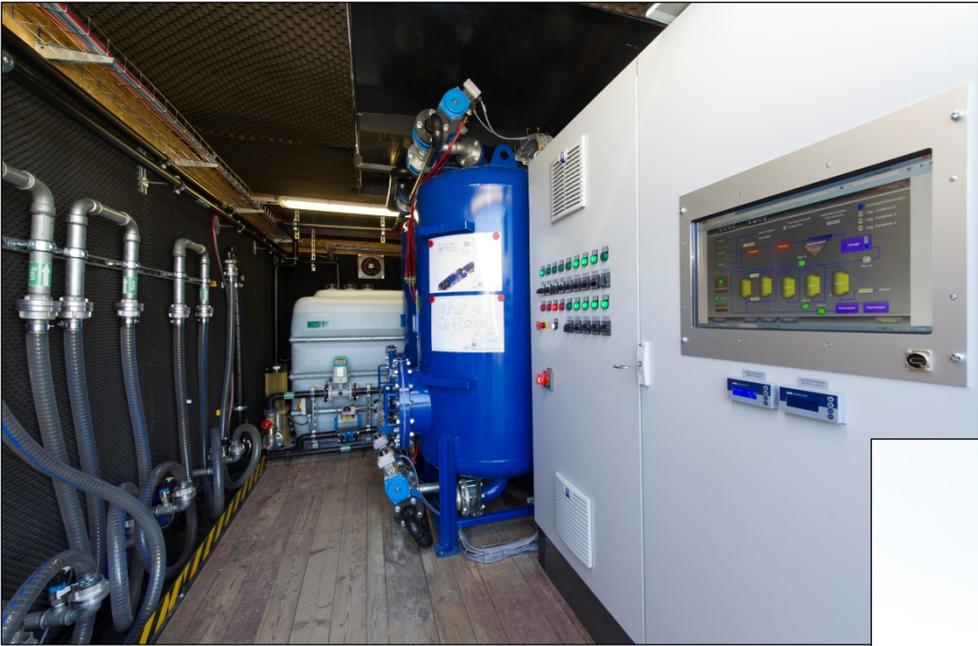
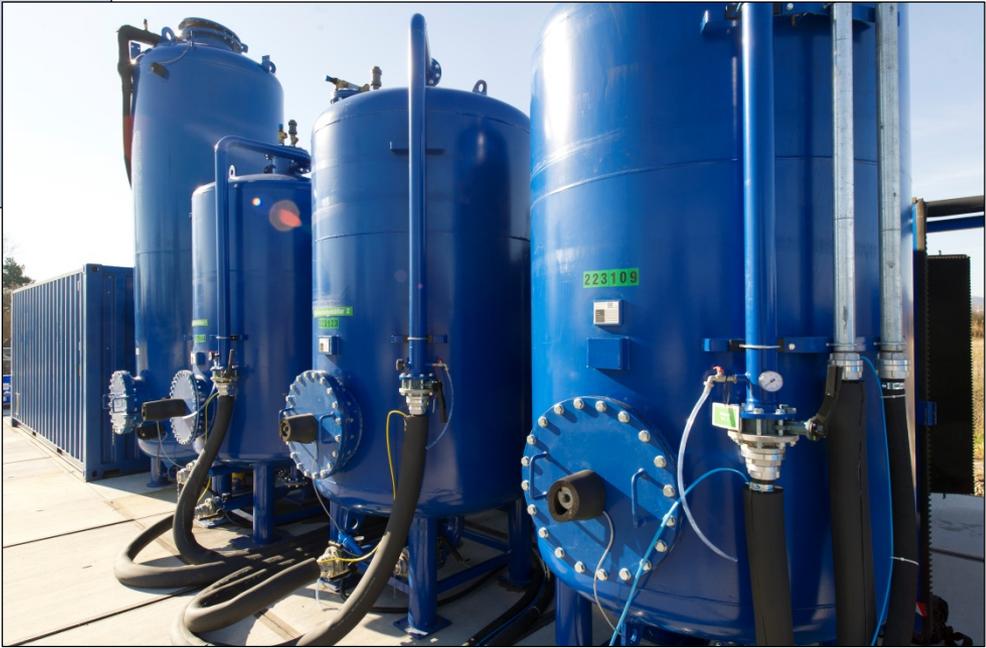
# Sanierungsbetrieb - Grundwasseraufbereitungsanlage

**Steuerung und  
Aktivkohlefilter**

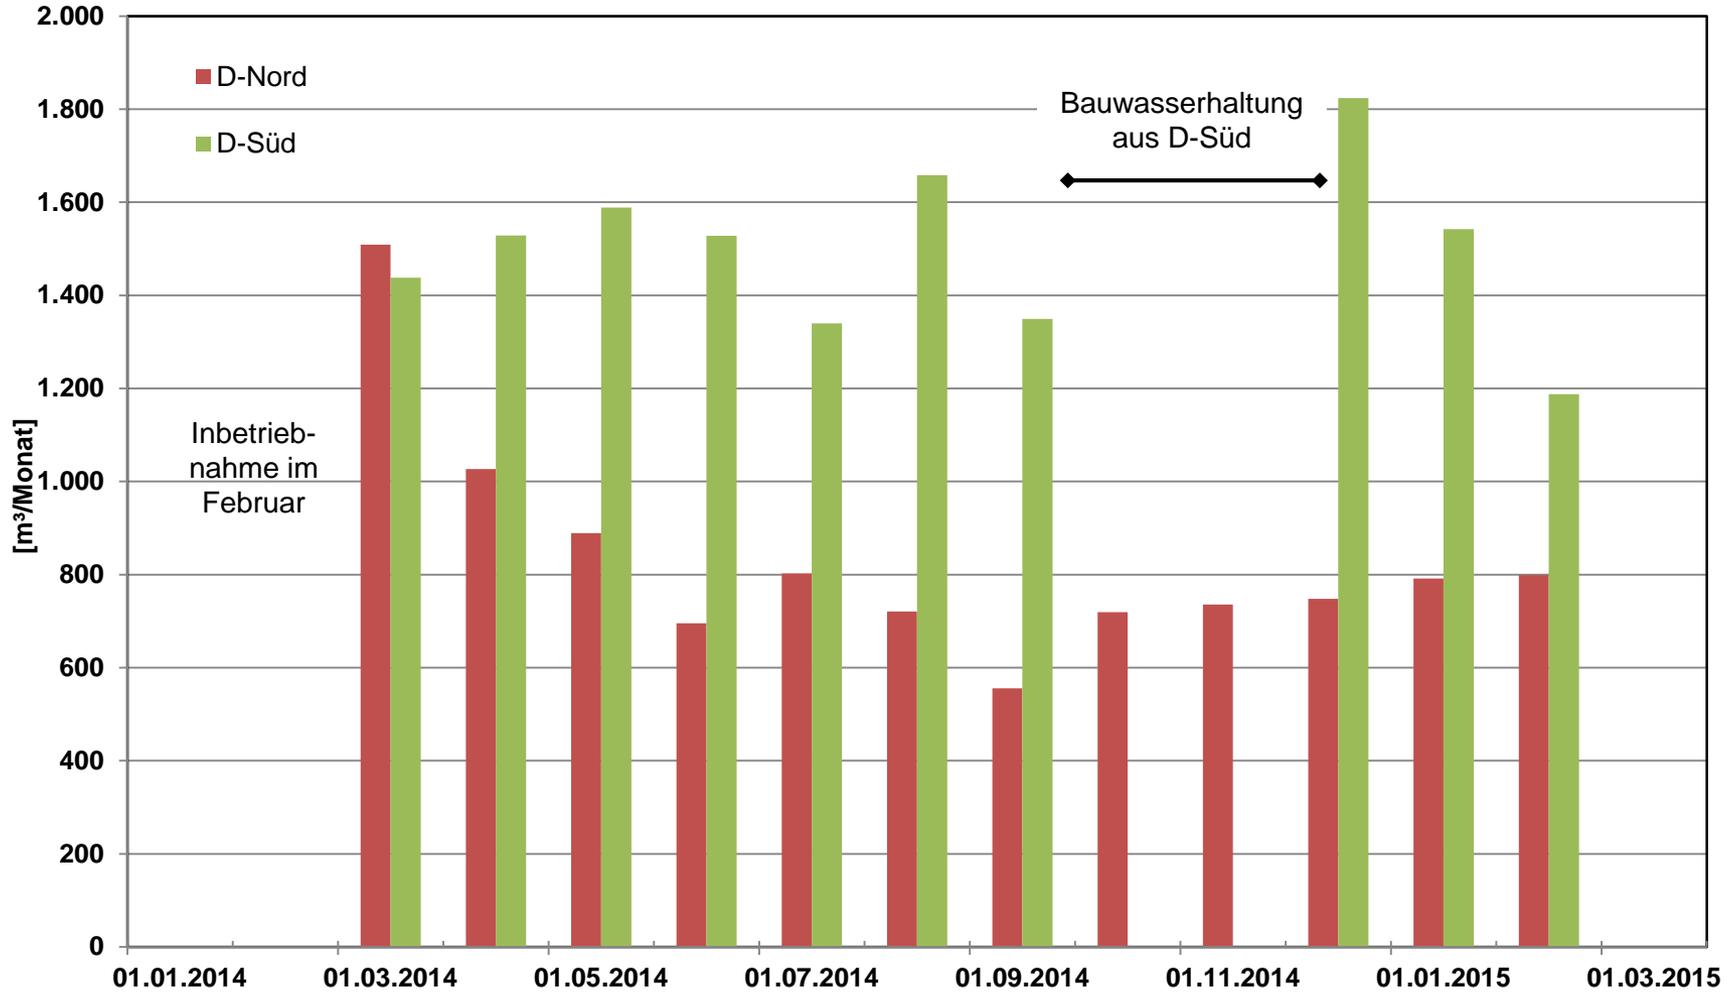
# Sanierungsbetrieb – Entnahmemengen Drainagen

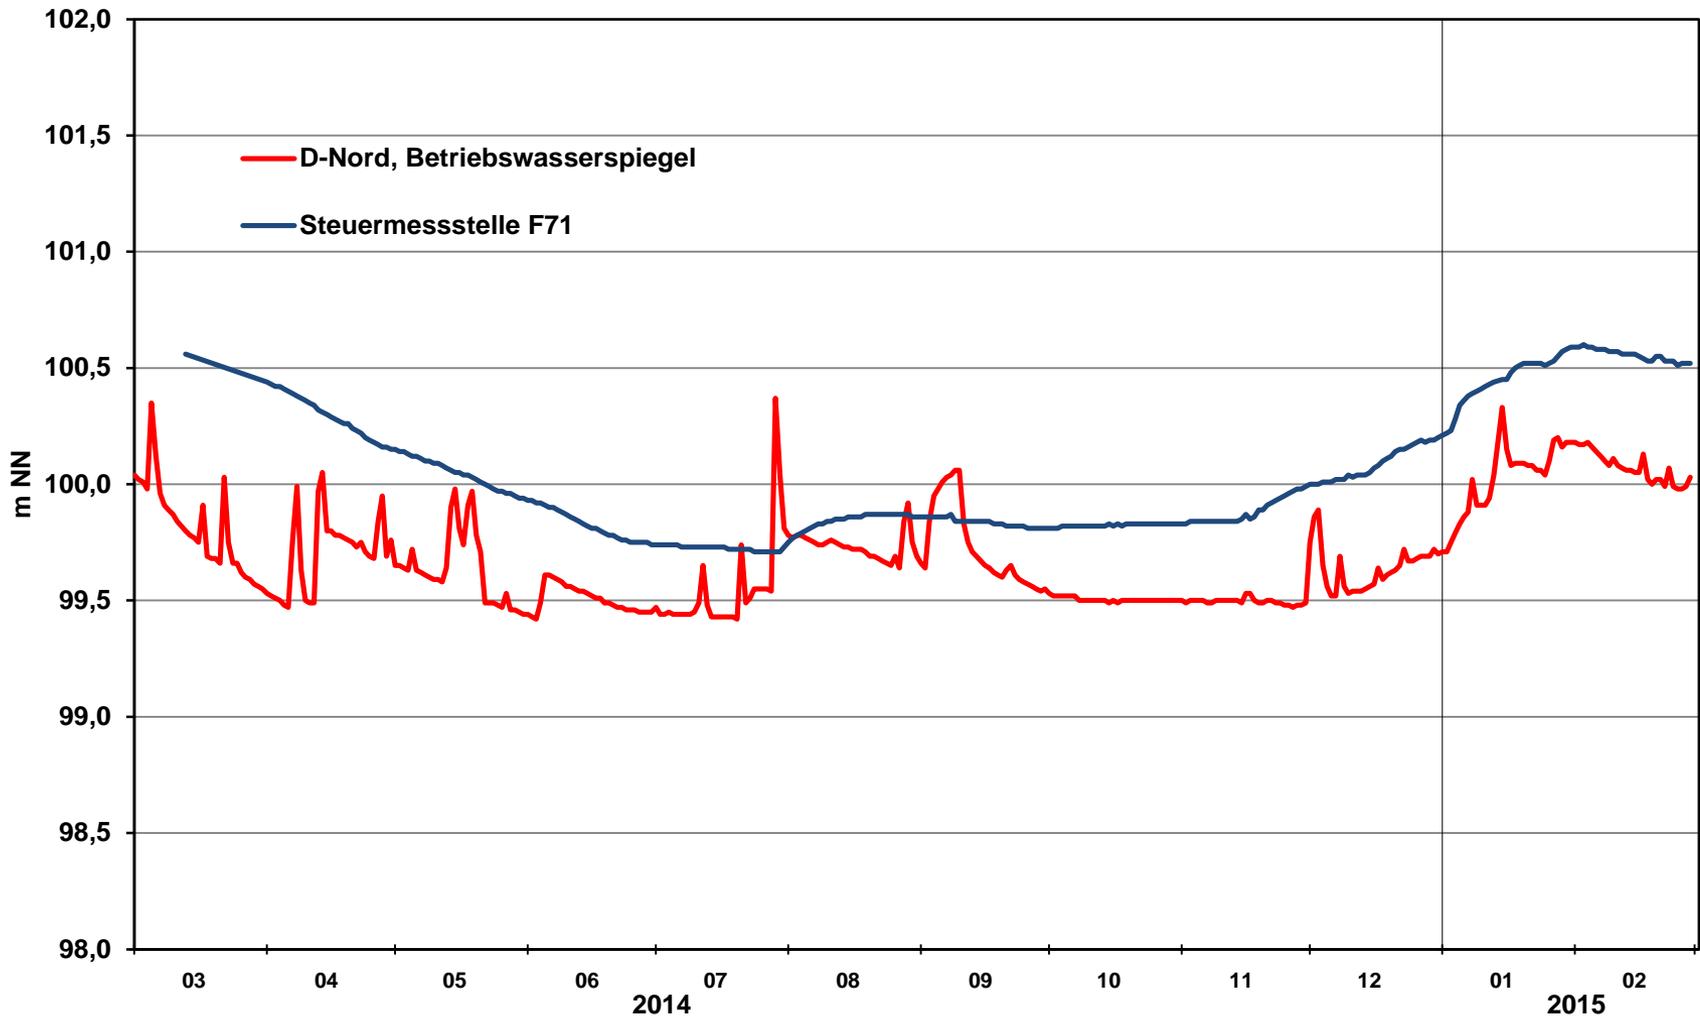
# Sanierungsbetrieb – Betriebswasserspiegel Nord

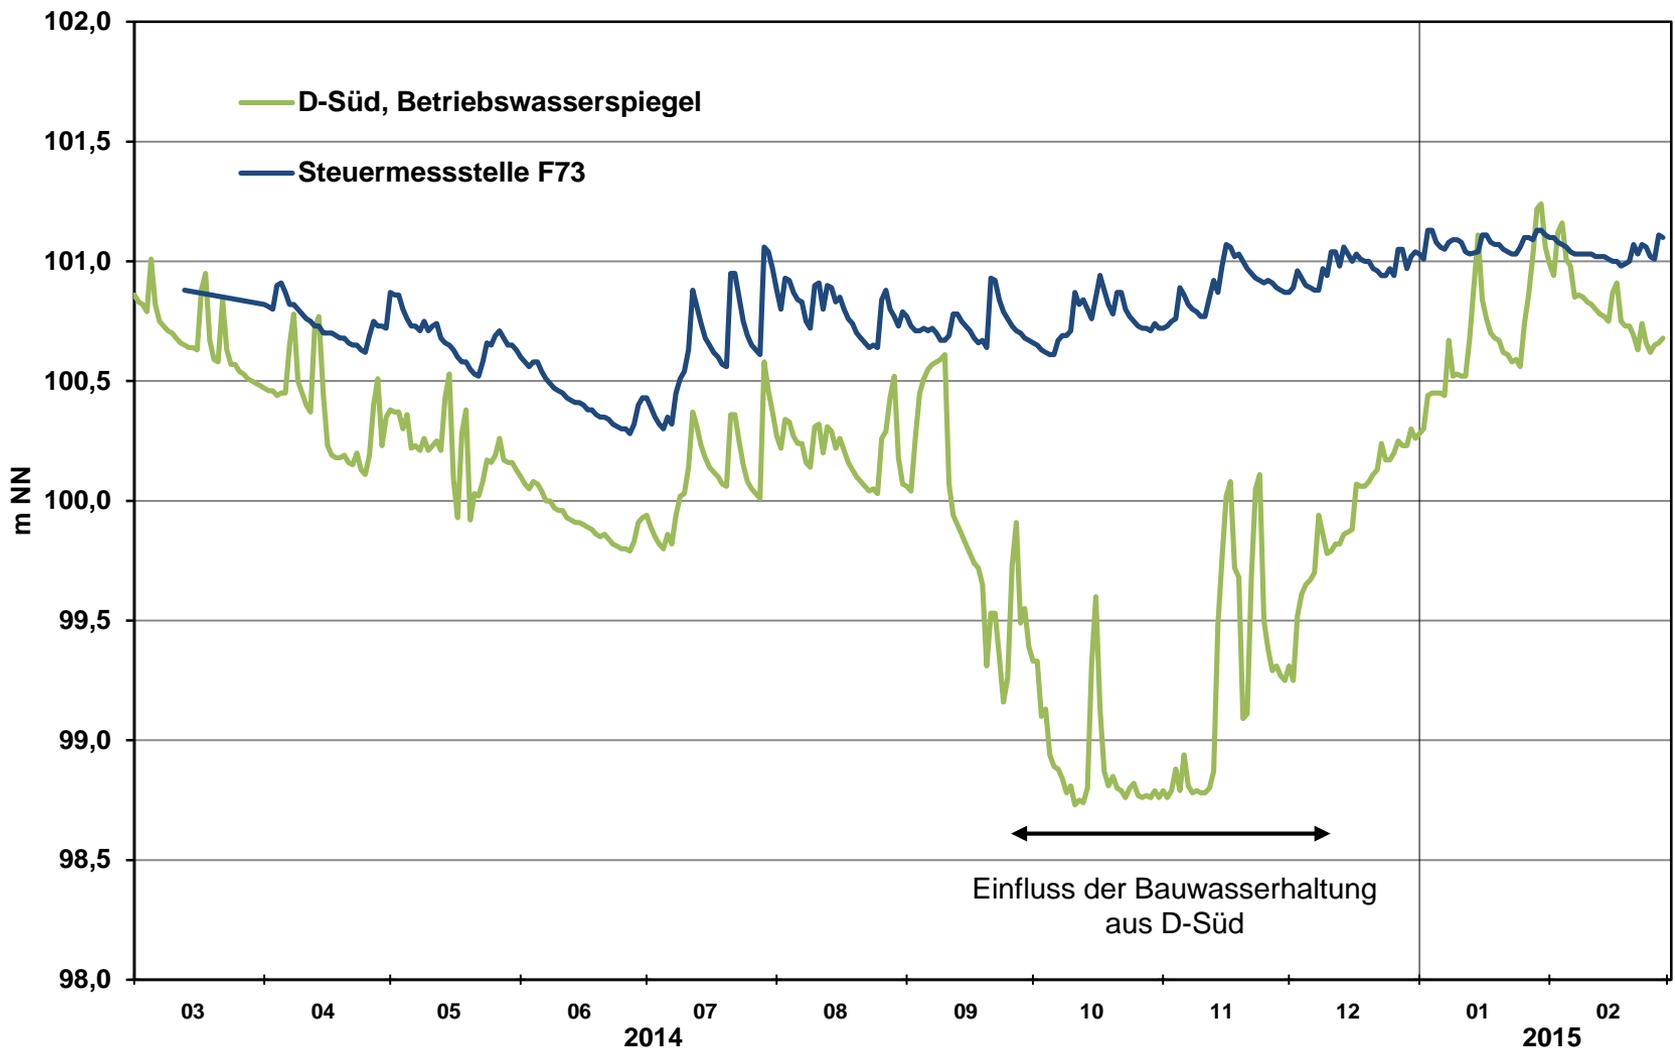
# Sanierungsbetrieb – Betriebswasserspiegel Süd

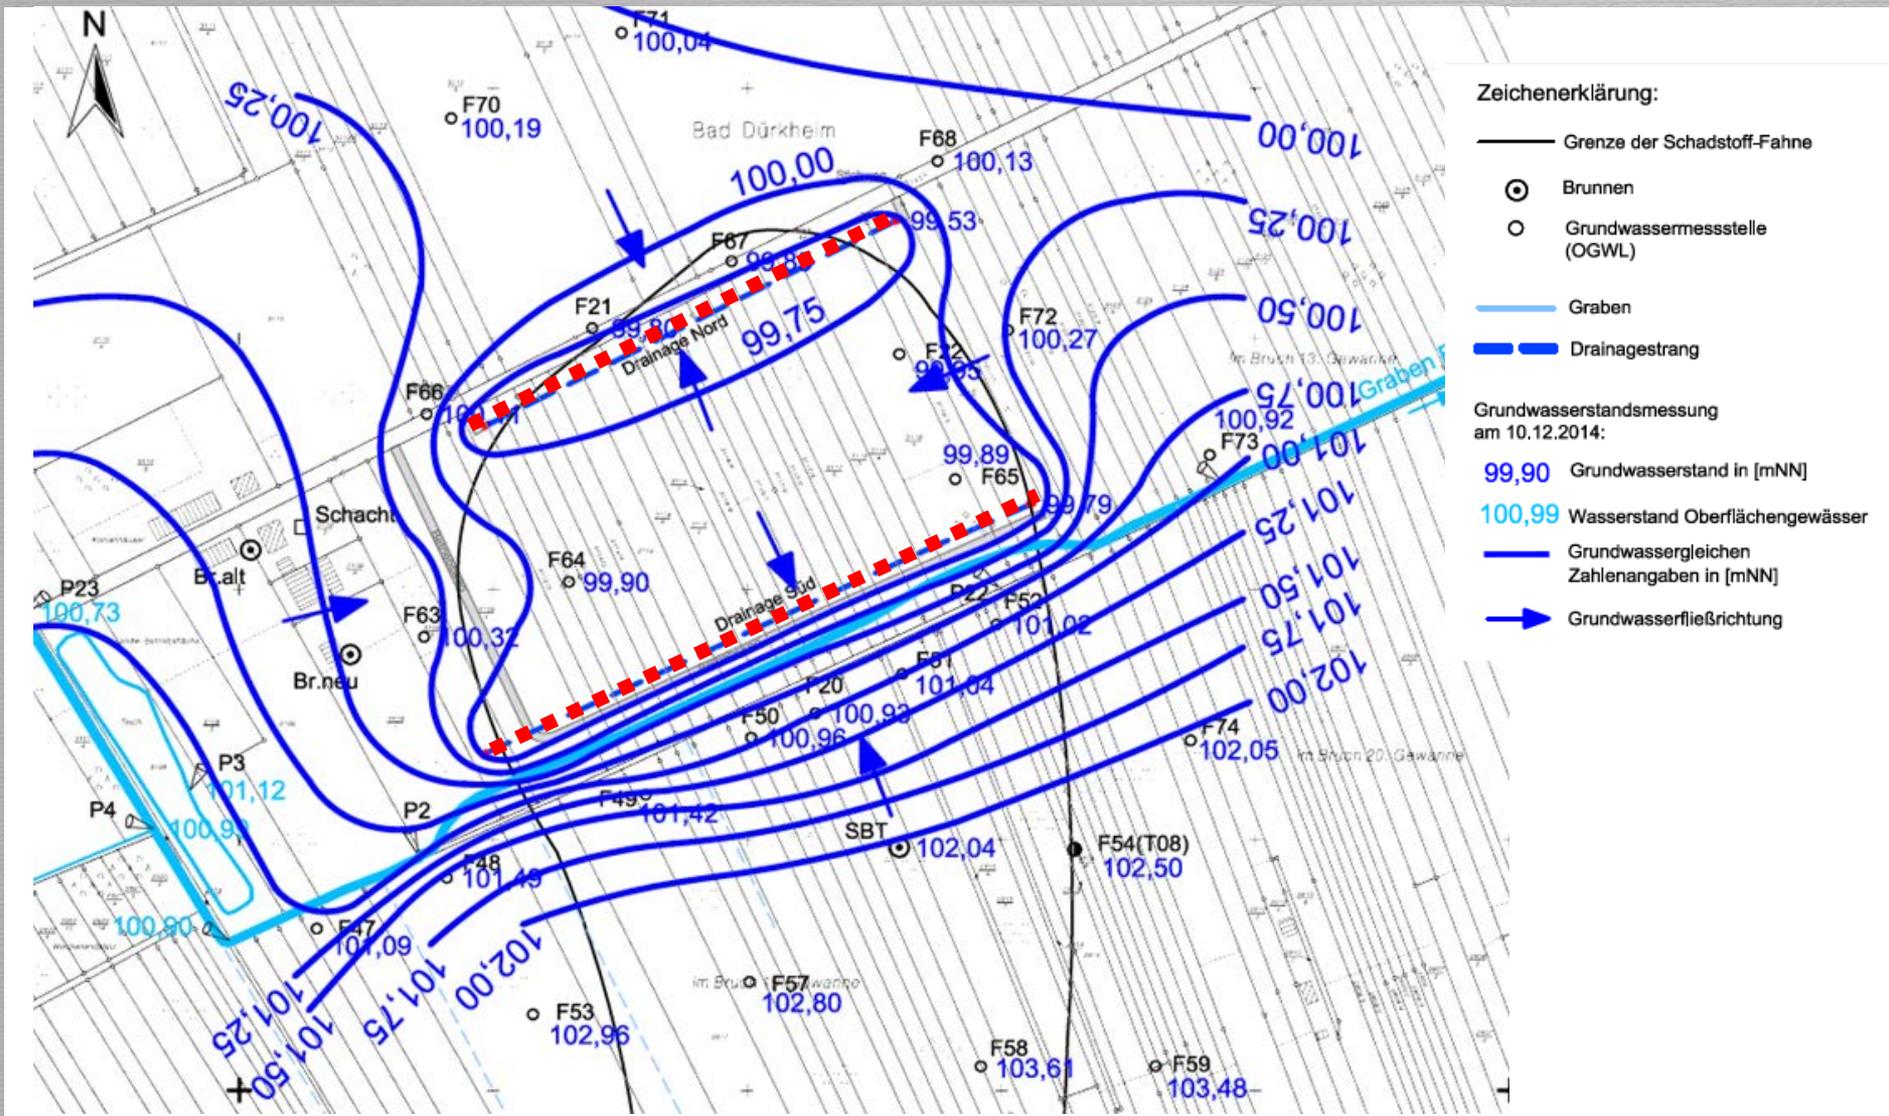
# Sanierungsbetrieb – Grundwasserströmung

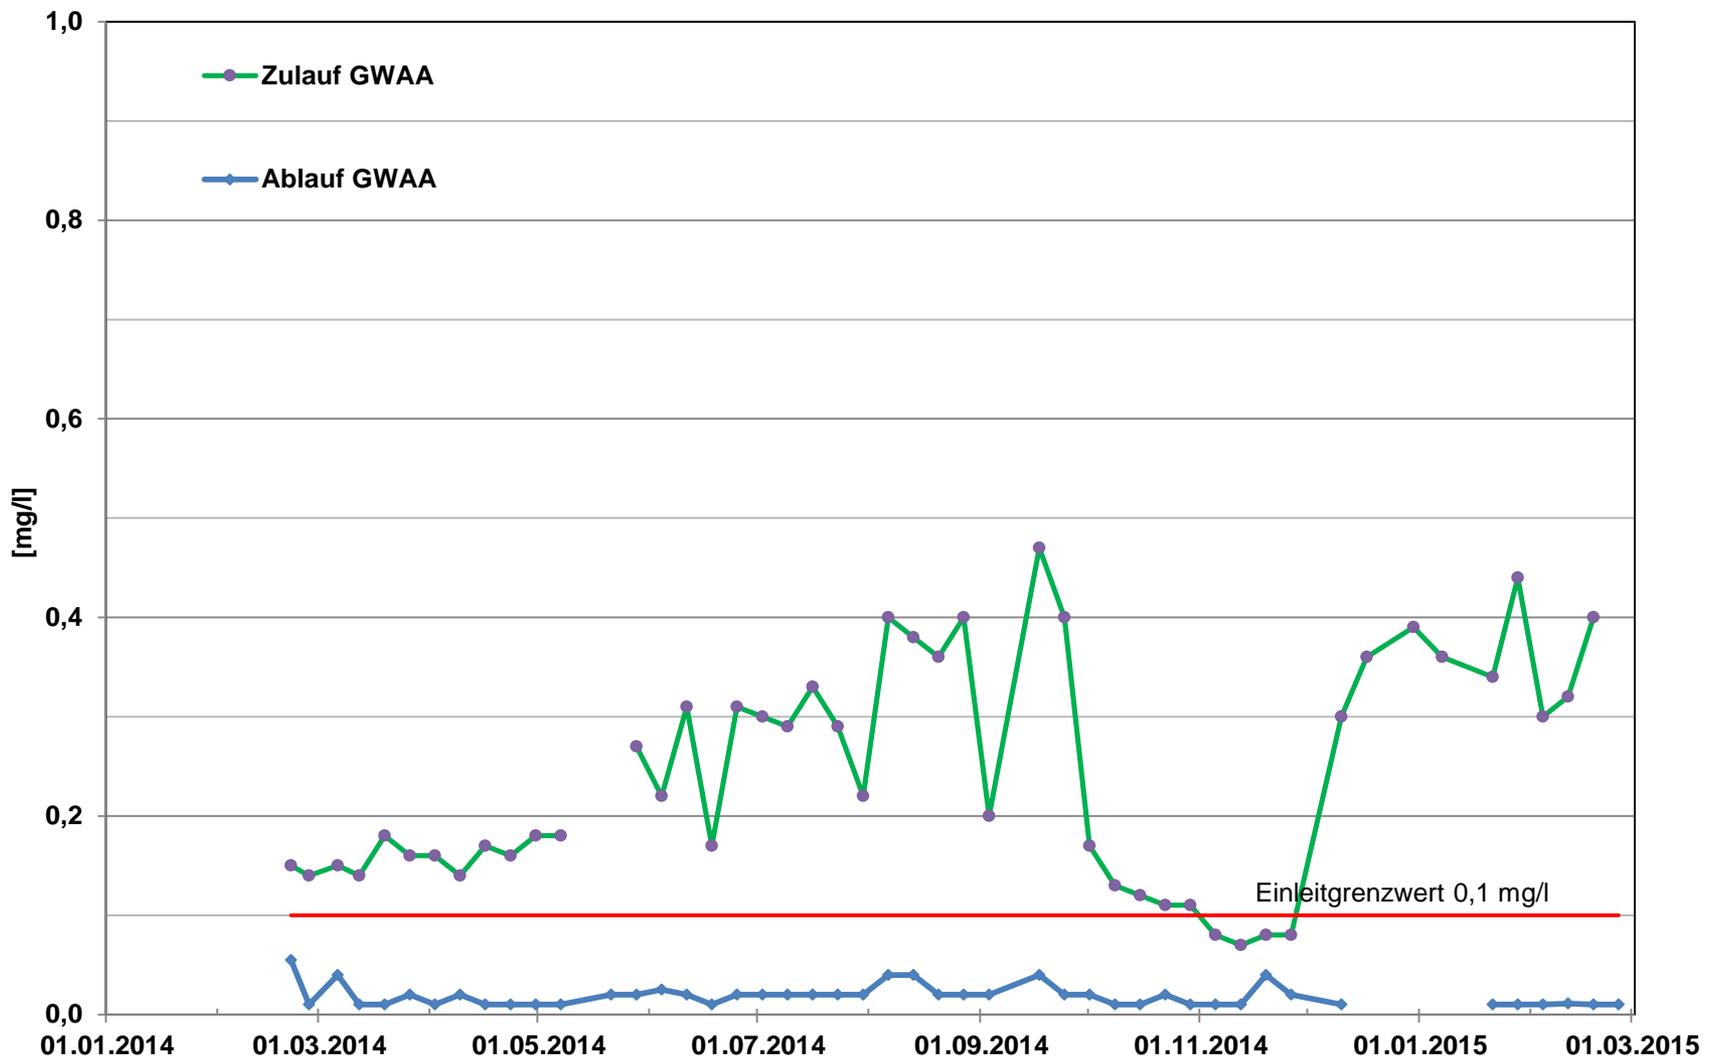
# Sanierungsbetrieb – Analytik, AOX

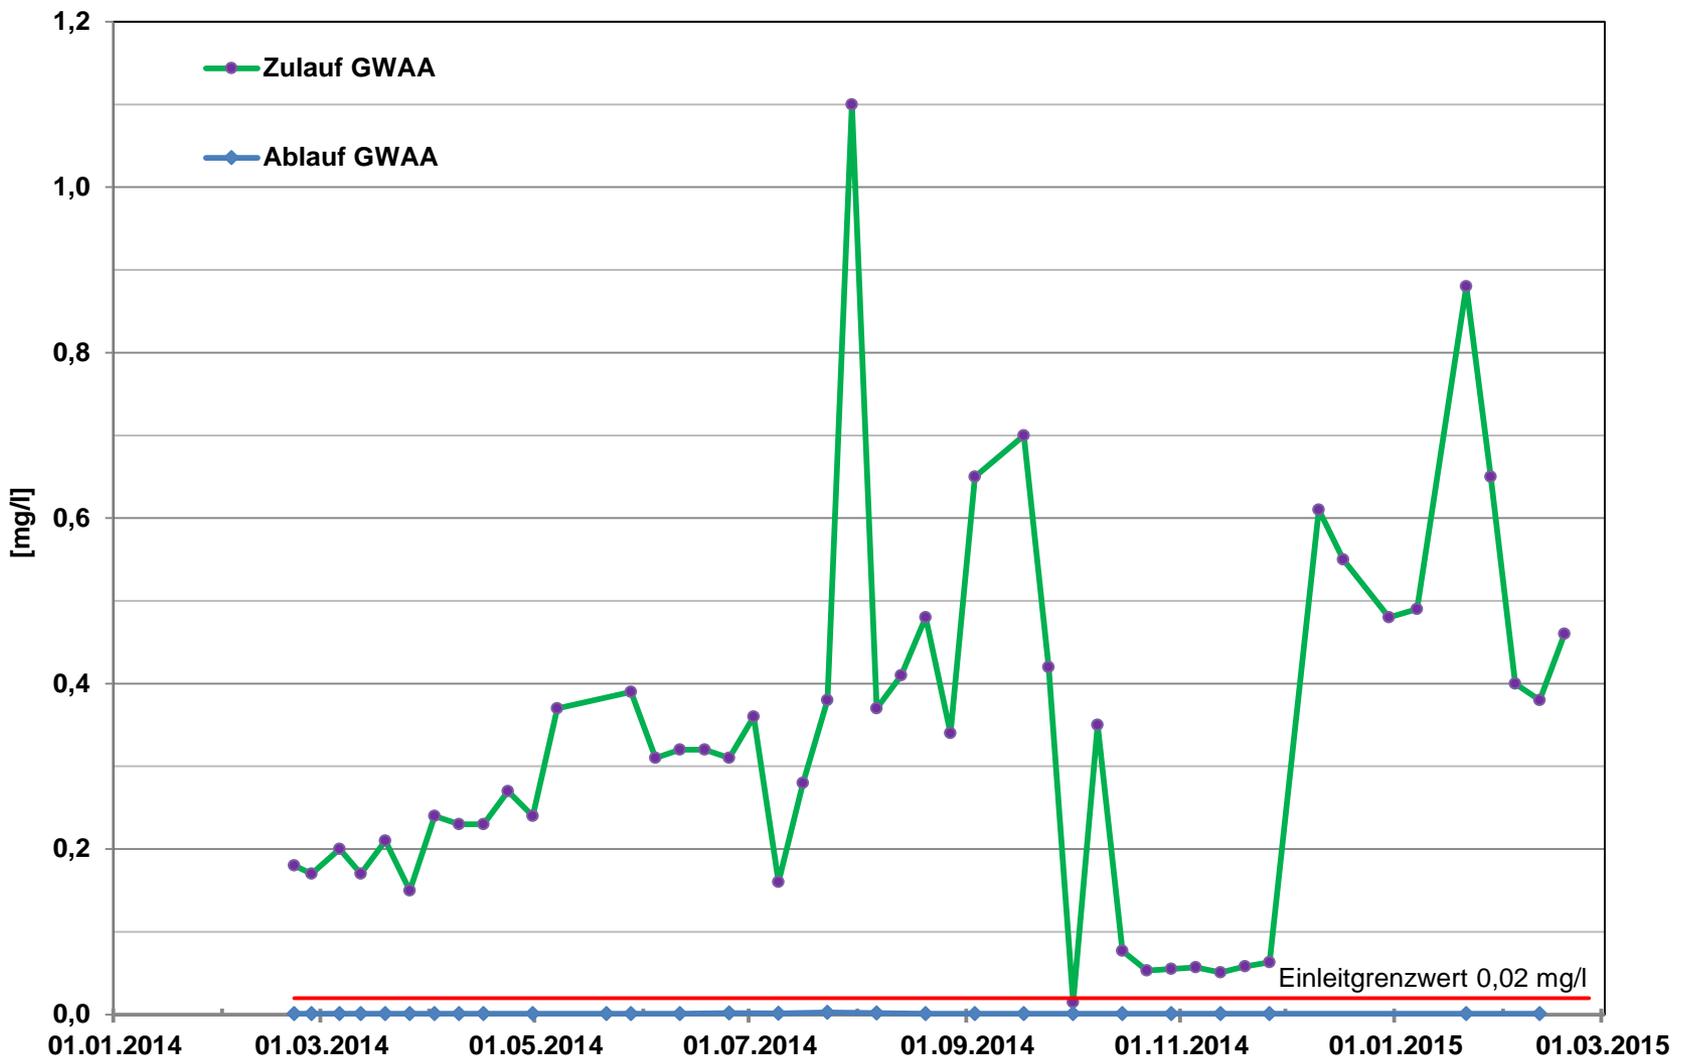
# Sanierungsbetrieb – Analytik, Mecoprop

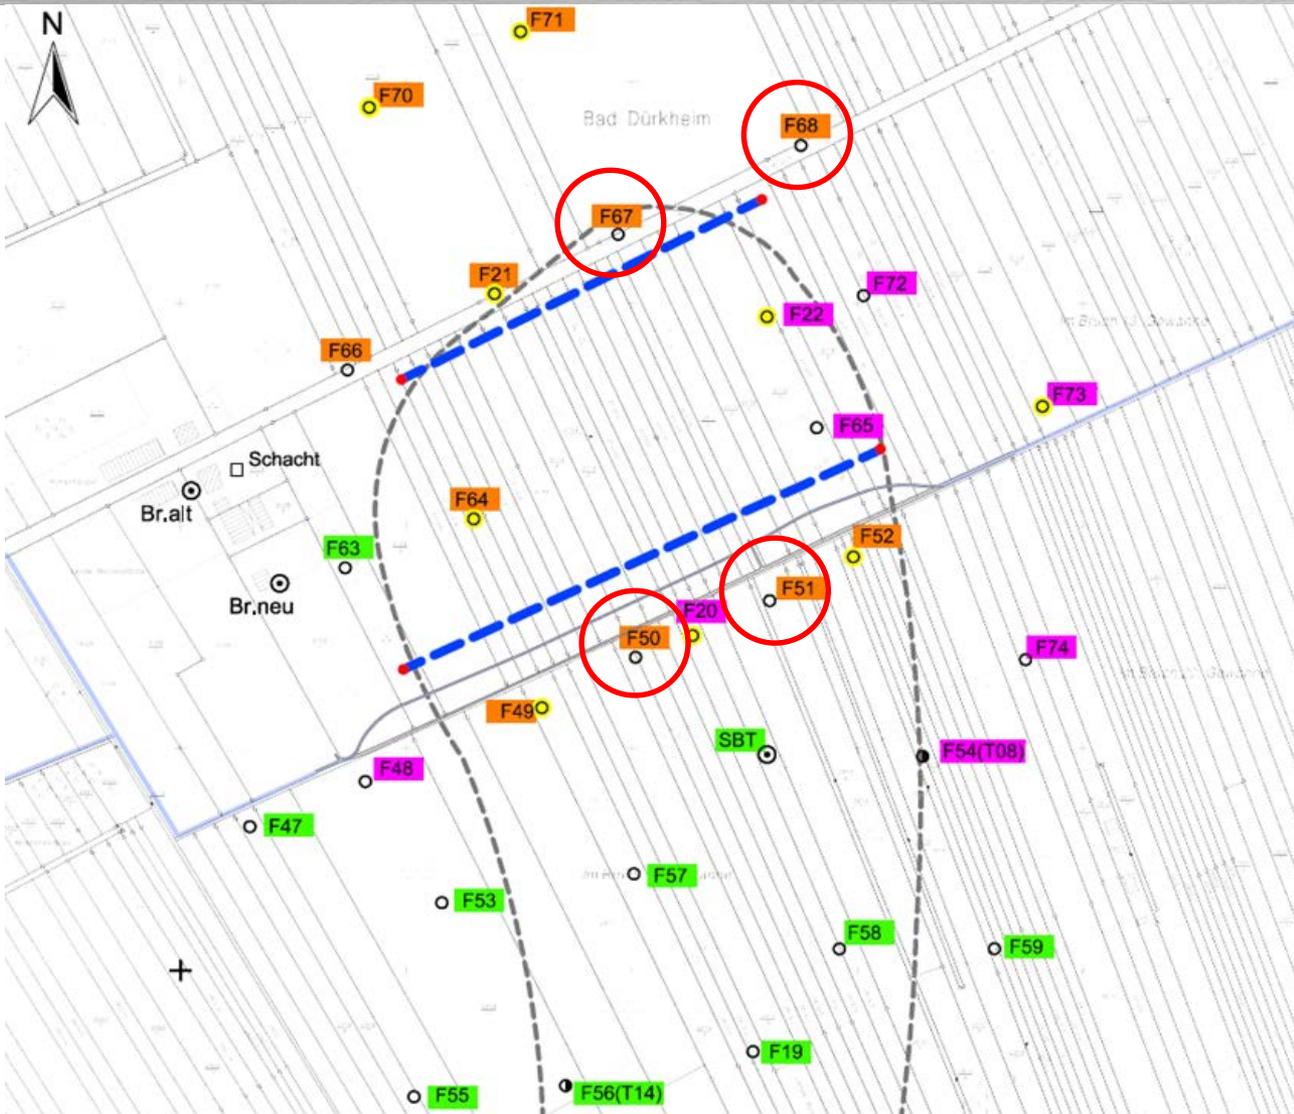
# Sanierungsbetrieb – Grundwassermonitoring

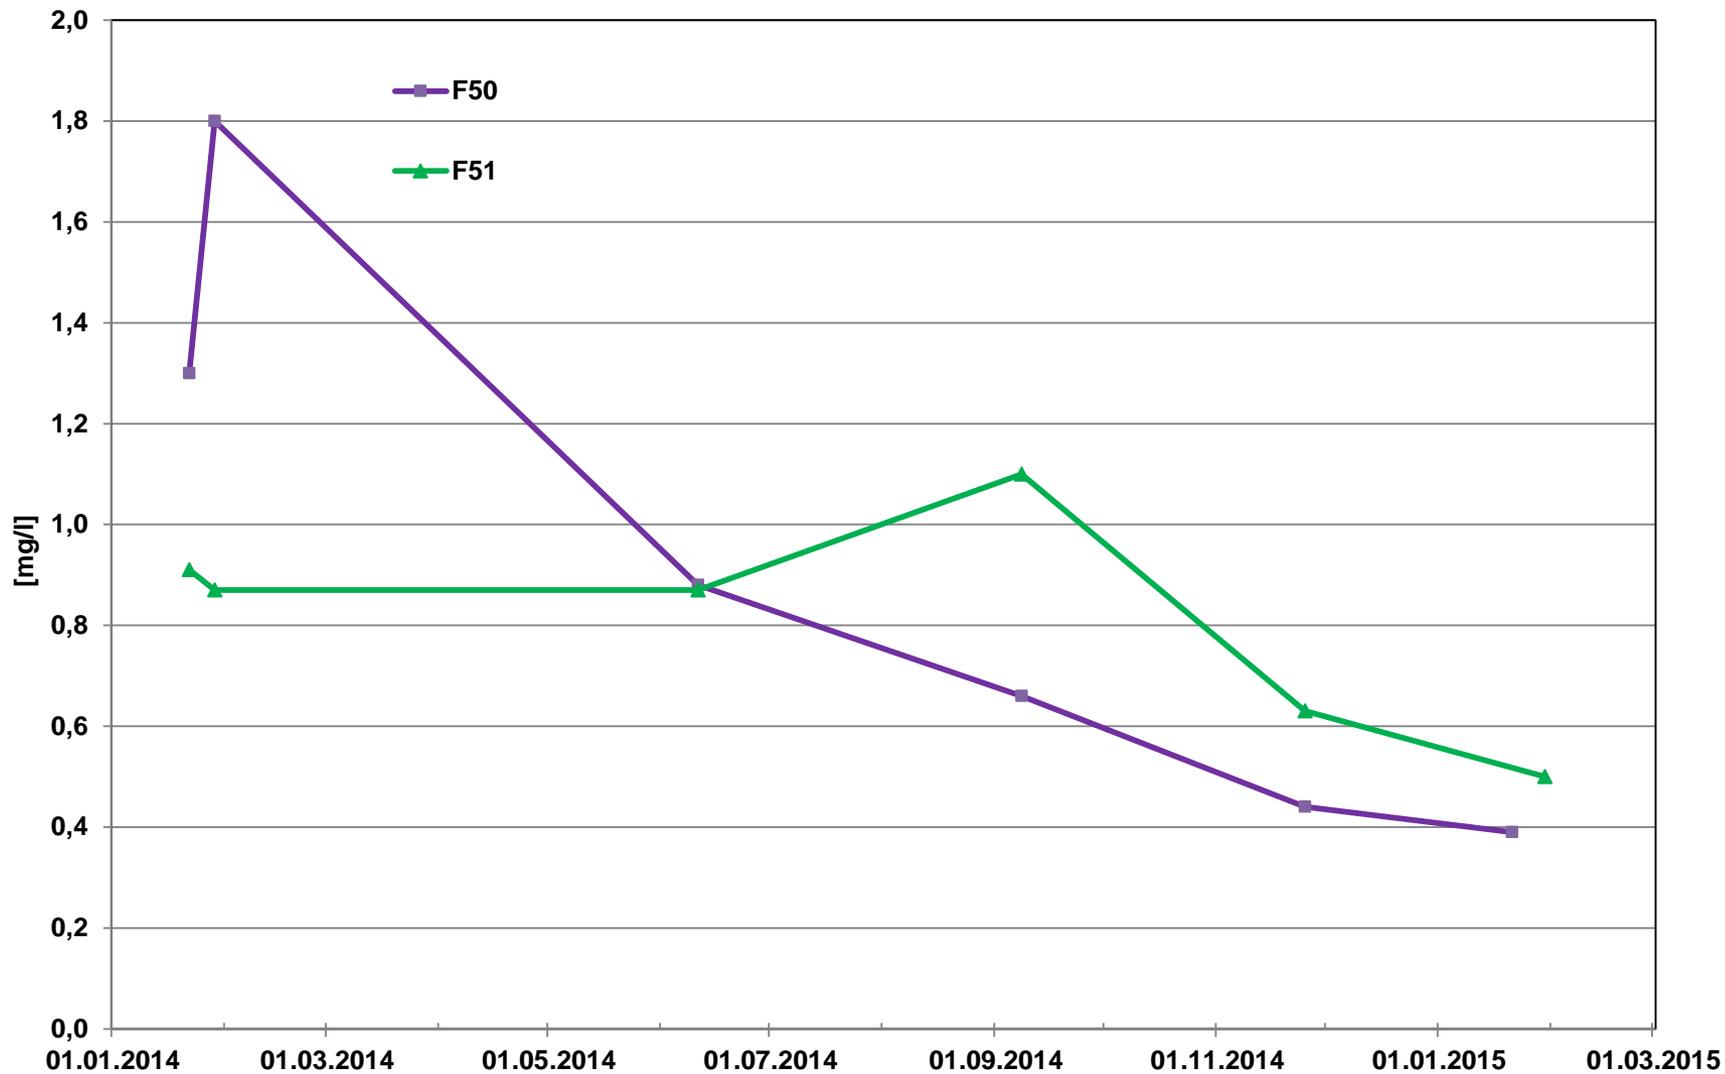
# Sanierungsbetrieb – Grundwasseranalytik AOX
