**Bruchhübel – Sanierung der Fahnen Spitze im Oberen  
Grundwasserleiter im Abstrom von Feld 3  
Informationsabend am 19.03.2015 im Dürkheimer Haus, DÜW**

# Ausgangslage - Deponien am Bruchhübel

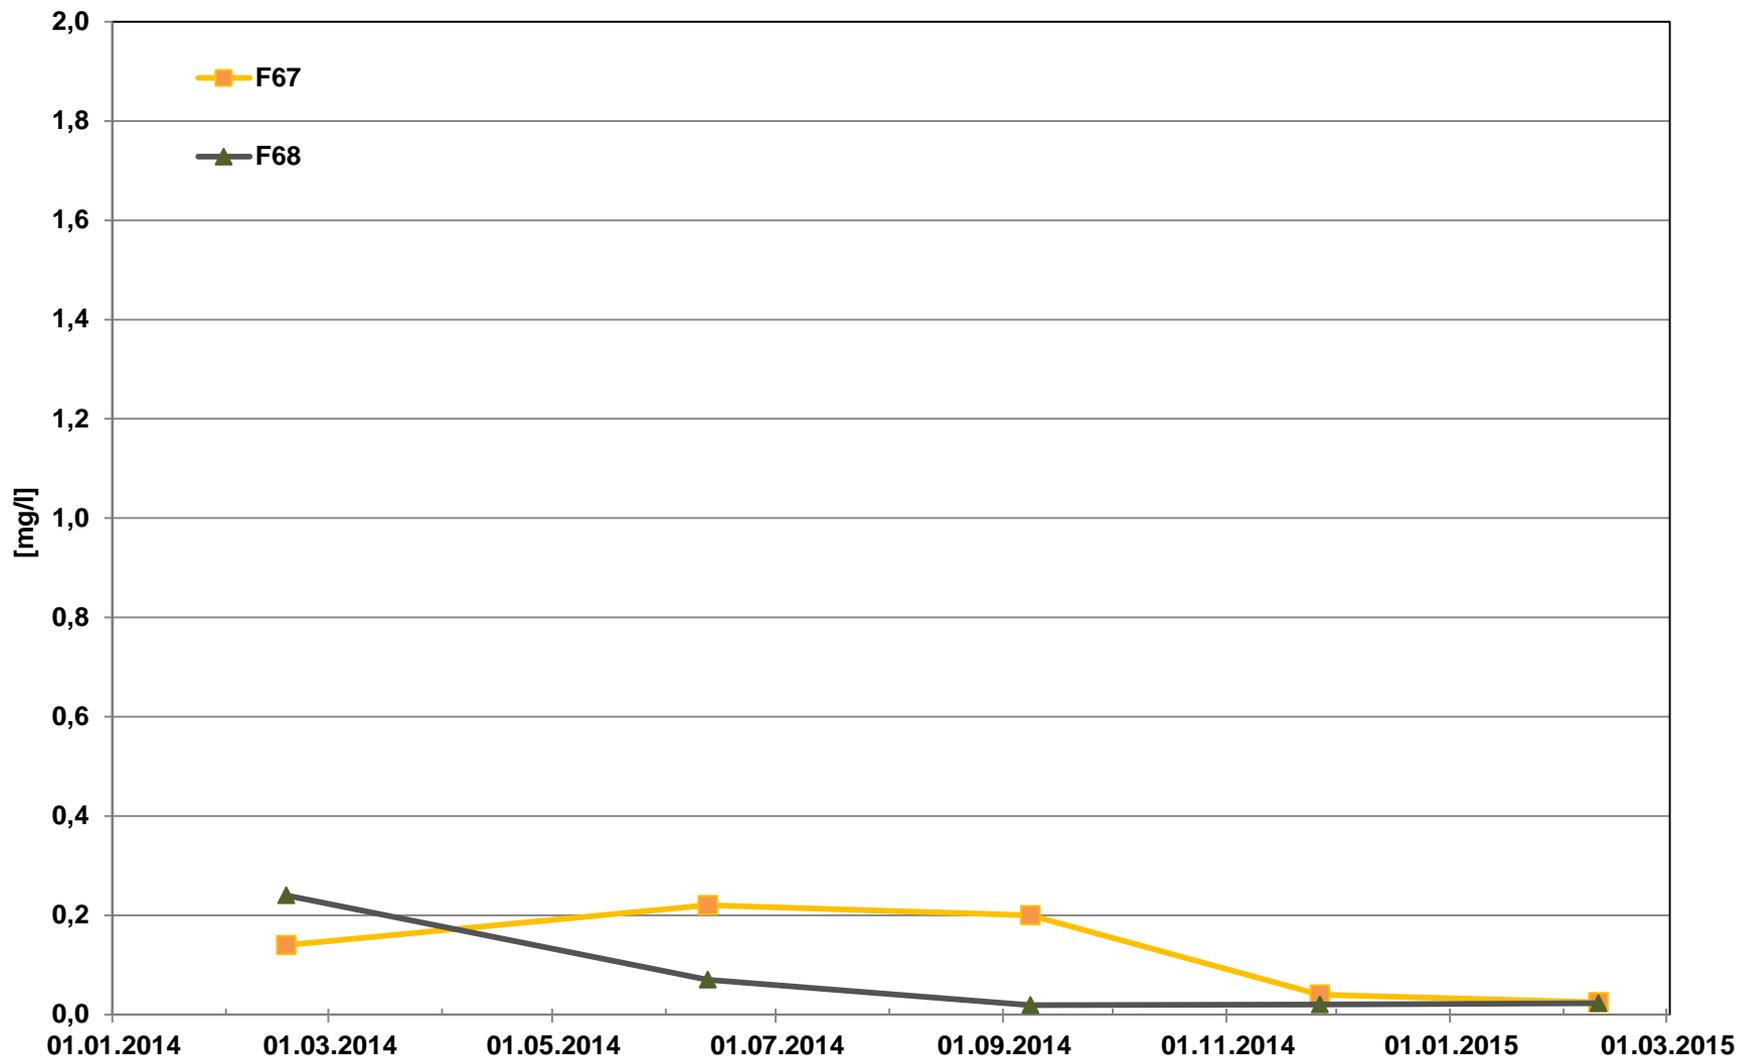
# Sanierungsbetrieb – Grundwasseranalytik AOX

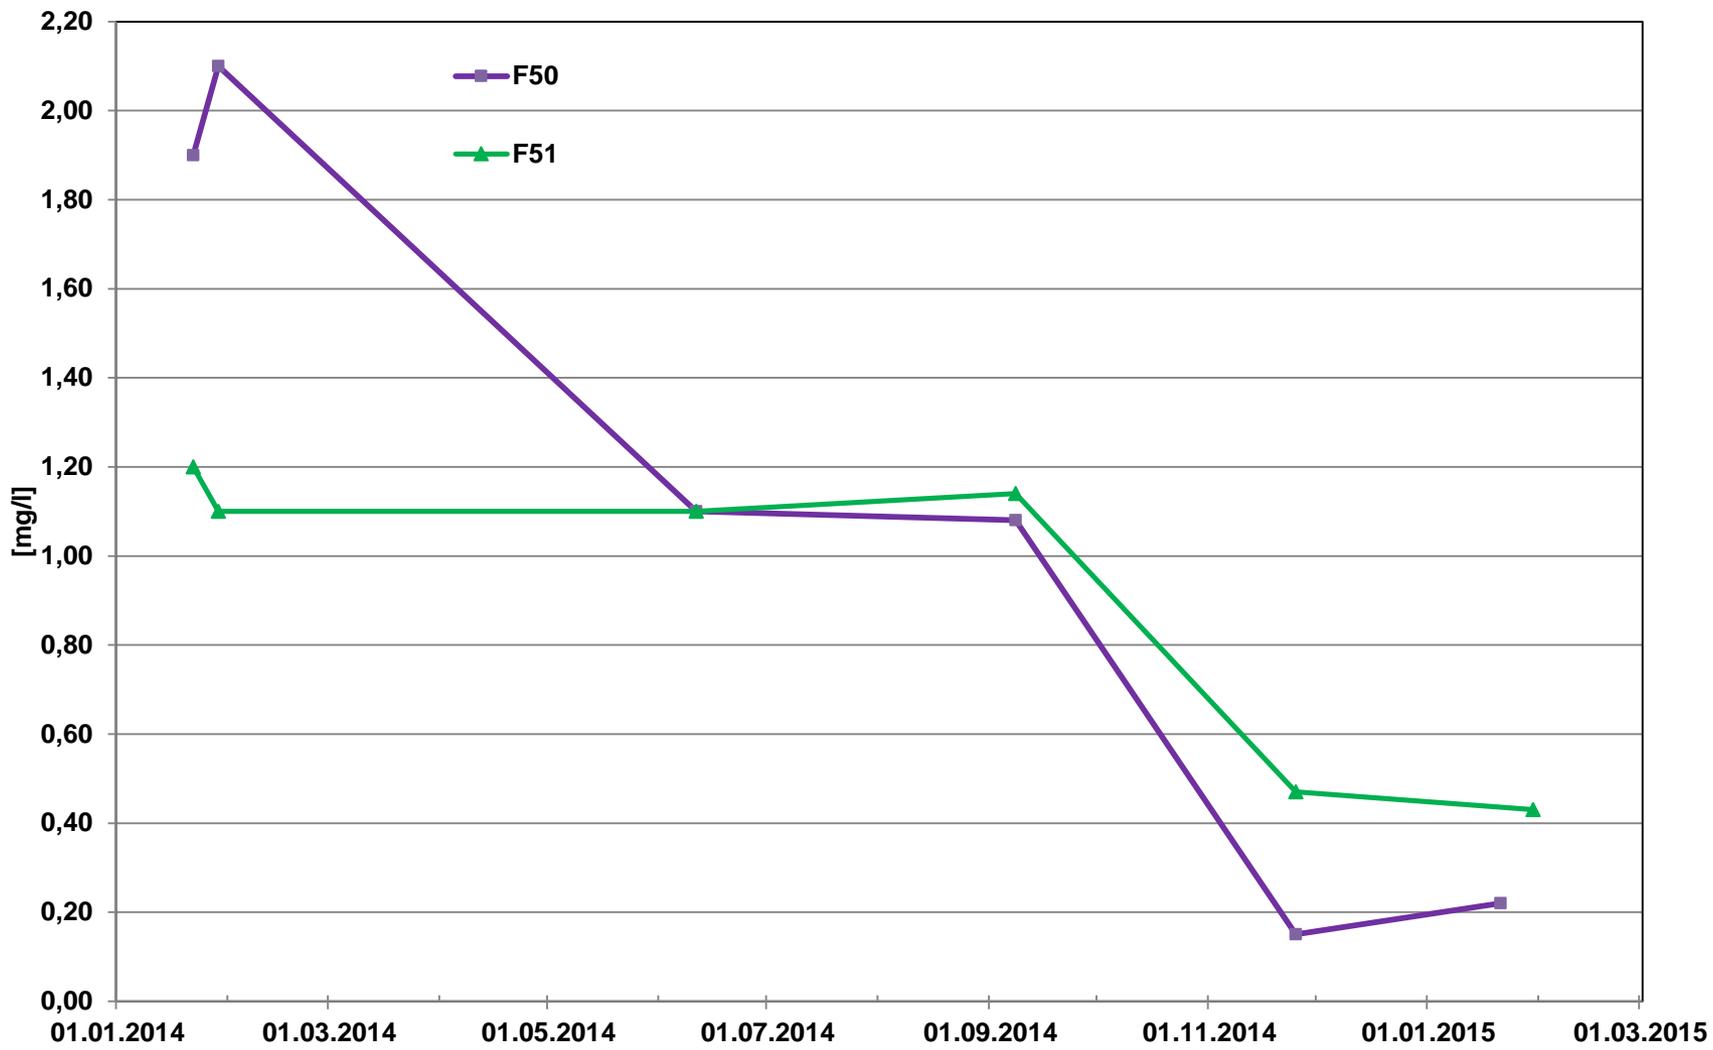
# Sanierungsbetrieb – Grundwasseranalytik Mecoprop

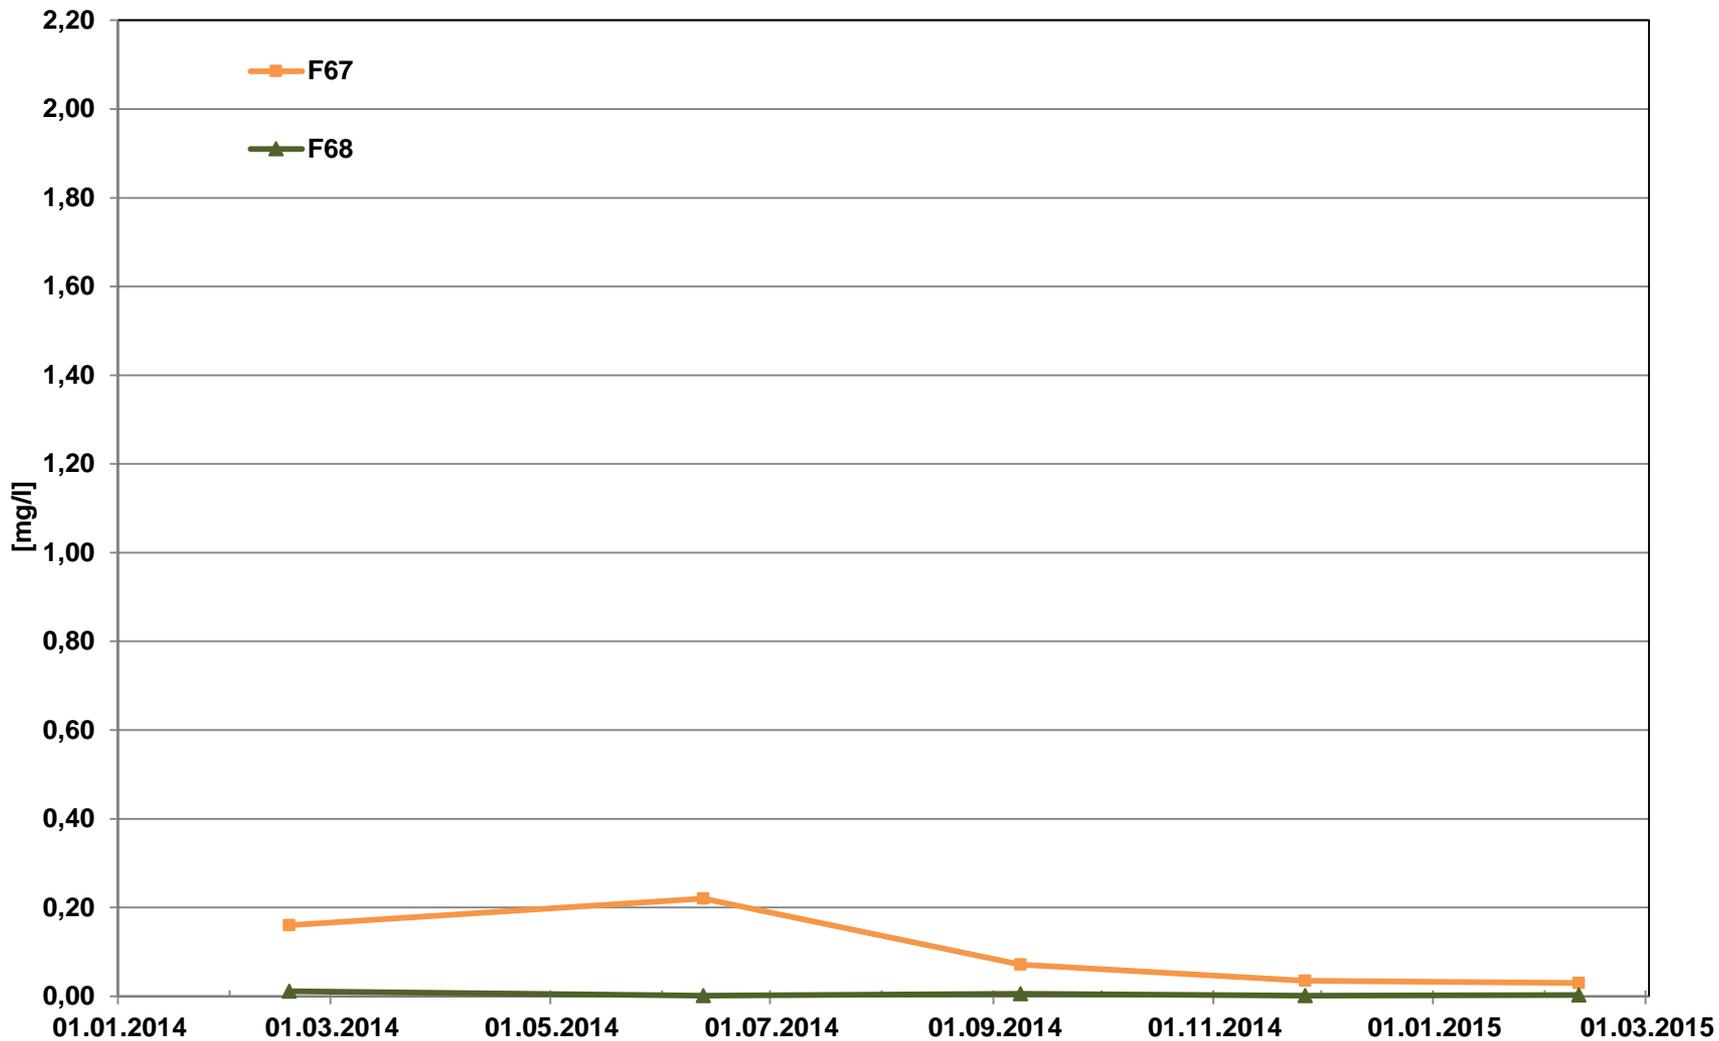
# Sanierungsbetrieb – Grundwasseranalytik Mecoprop
