**Bruchhübel – Westgruppe,
Sachstand und weiteres Vorgehen
Informationsabend am 19.03.2015 im Dürkheimer Haus, DÜW**

Westgruppe – Horizontaldrainage (2003)

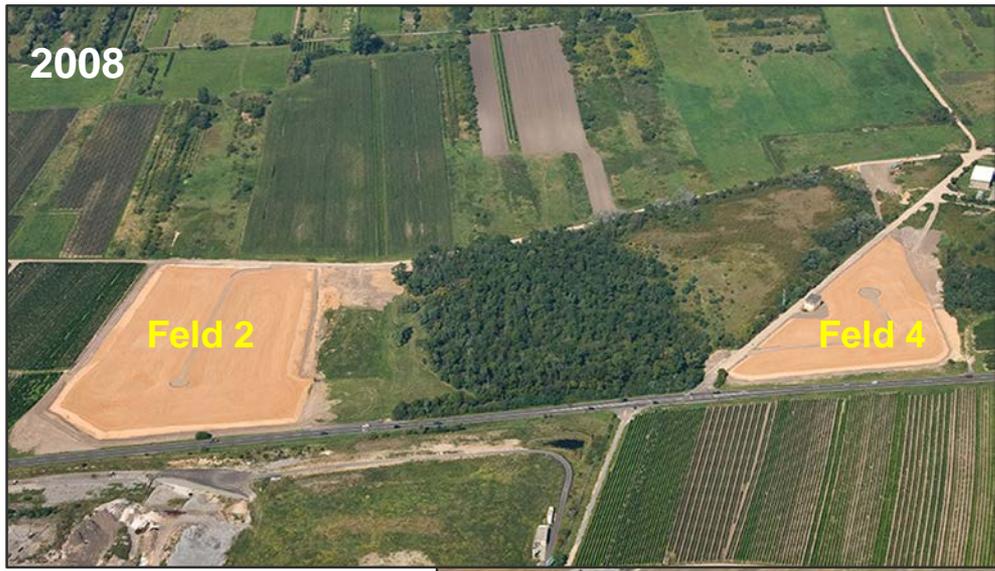
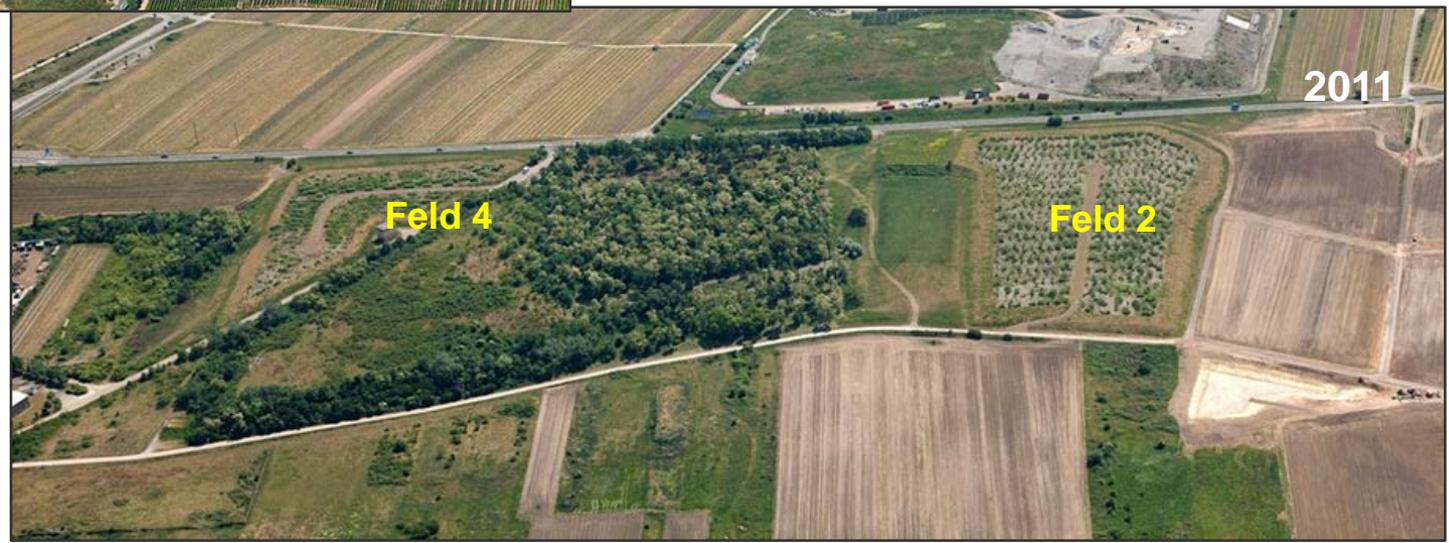
Westgruppe – Oberflächenabdeckung mit Wasserhaushaltsschicht (2008)

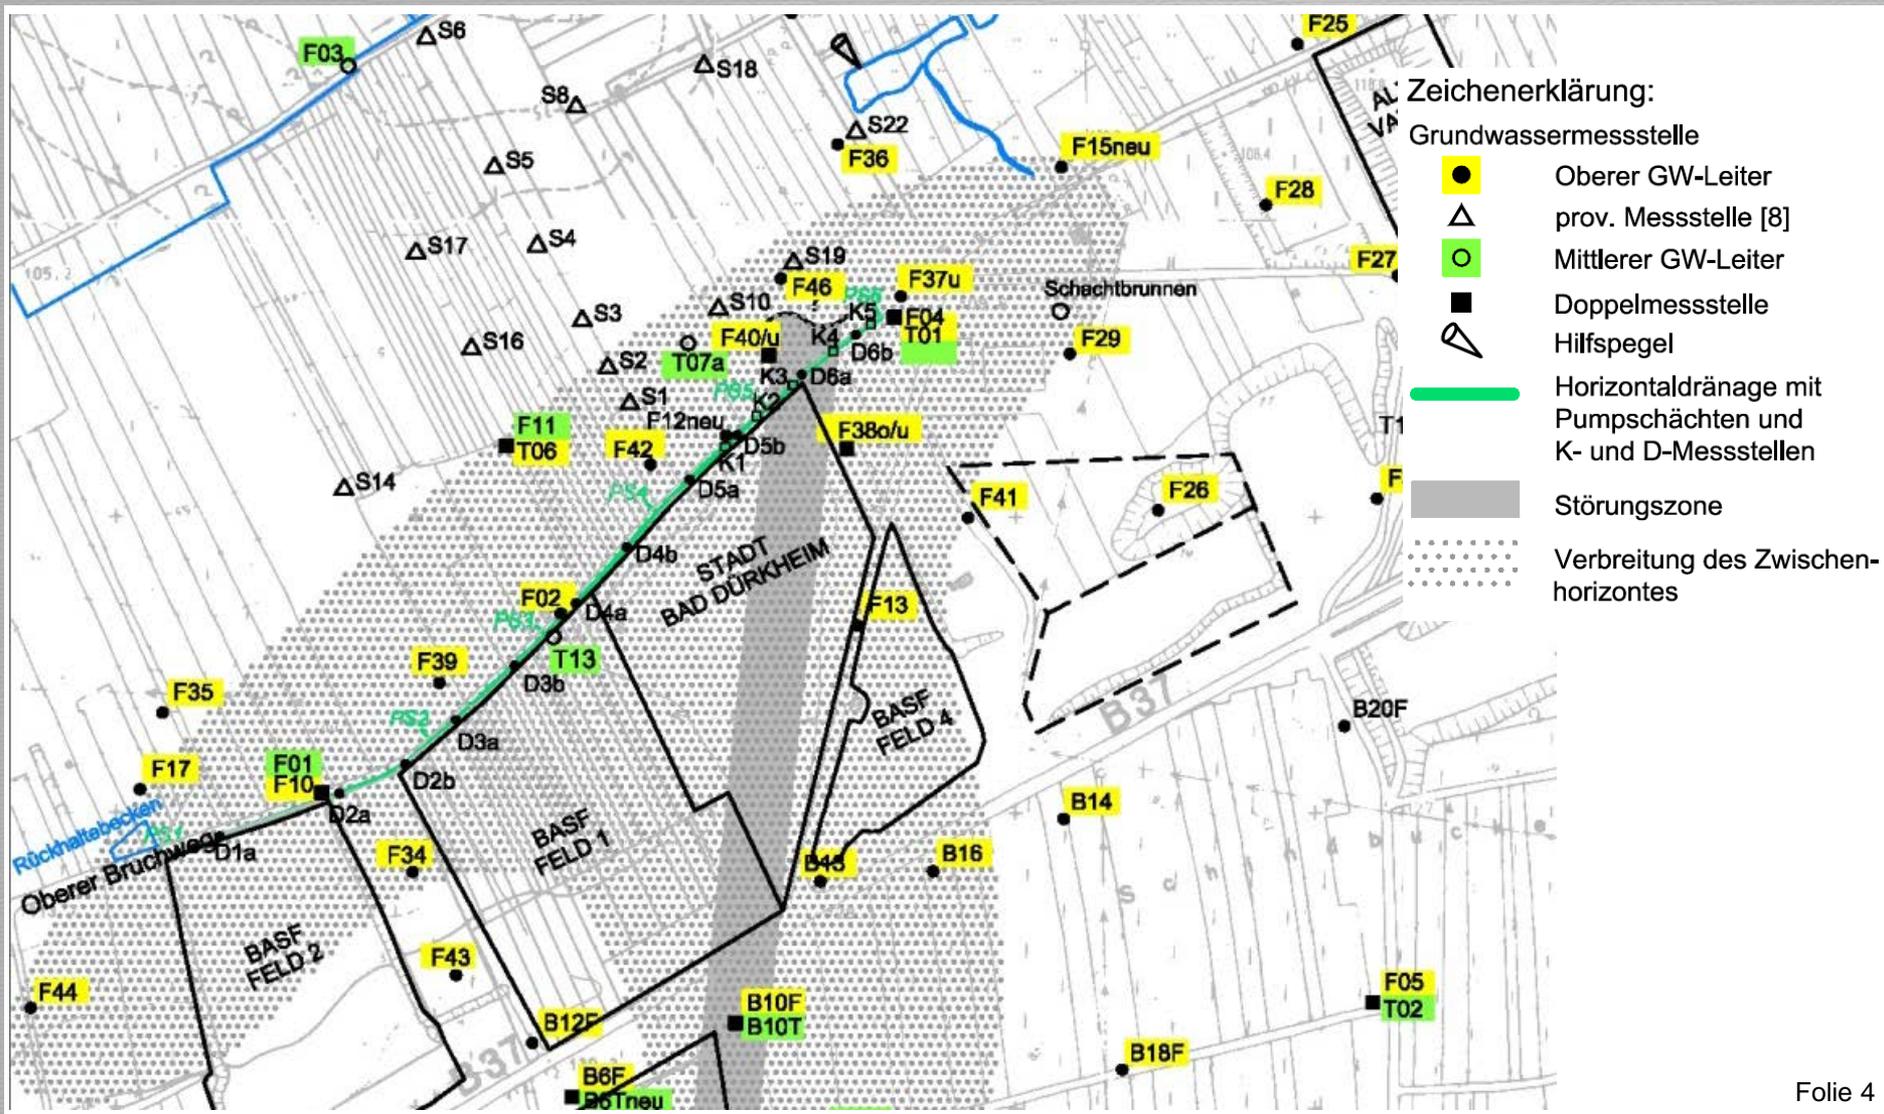
Lageplan der Drainage

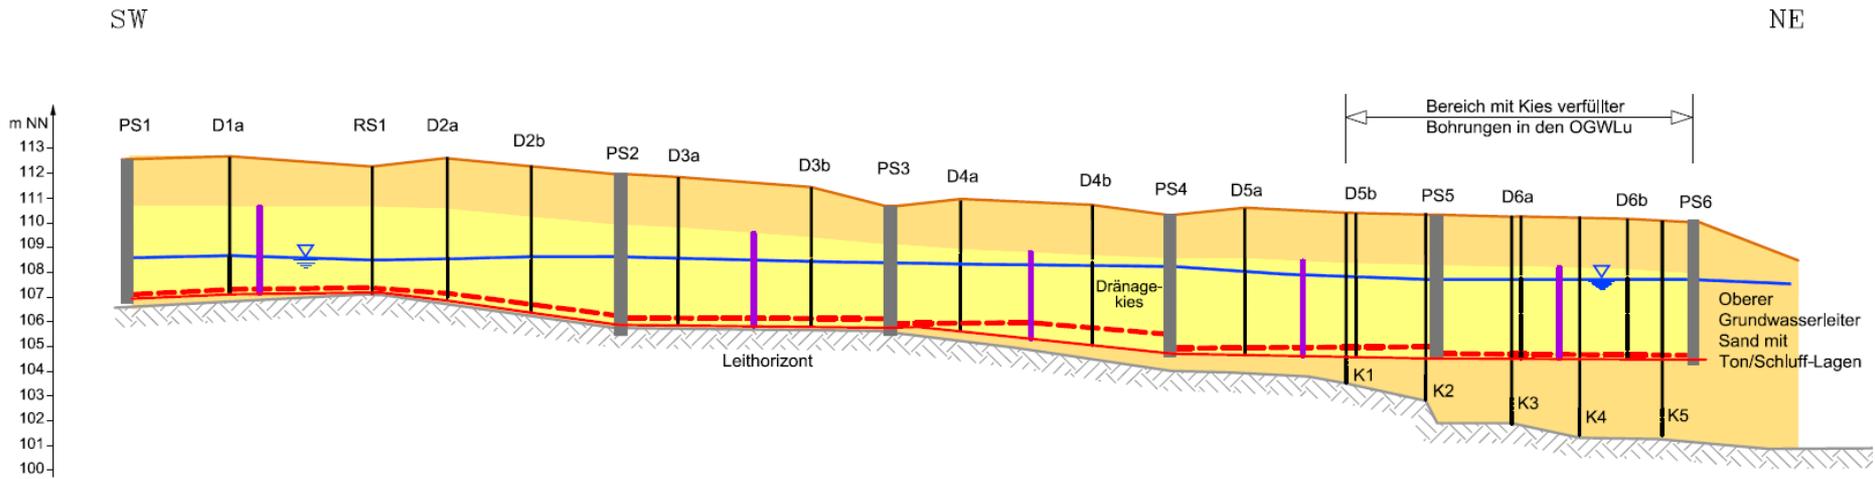
Schnitt durch die Drainage

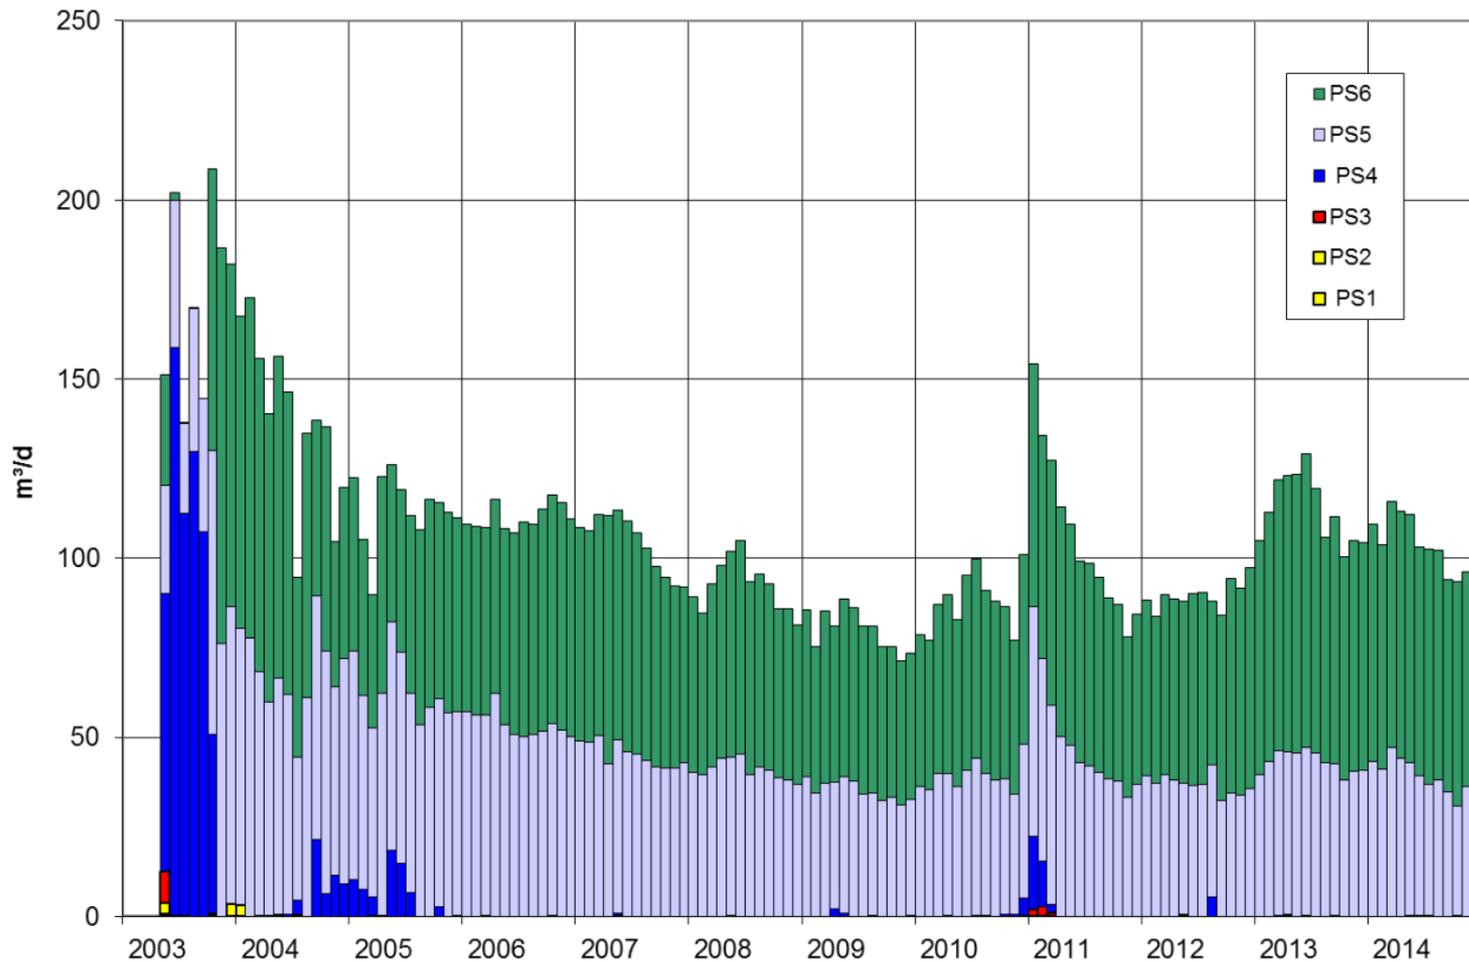
Entwicklung der Entnahmemengen in den Pumpschächten

- **Stabiler Anlagenbetrieb mit mittlerer Entnahme von rd. 100 m³ Grundwasser pro Tag**
- **Vollständige Fassung des belasteten Grundwassers unter den Deponien
→ Keine Unterströmung der Horizontaldrainage**
- **Schadstofffracht an der Drainage deutlich rückläufig
(Auswirkung Oberflächenabdeckung!?)**
- **Deutlich sinkende Schadstoffkonzentrationen im Anstrom der Drainage**
- **Tw. leicht fallender Trend der Schadstoffkonzentrationen im Abstrom der Drainage**

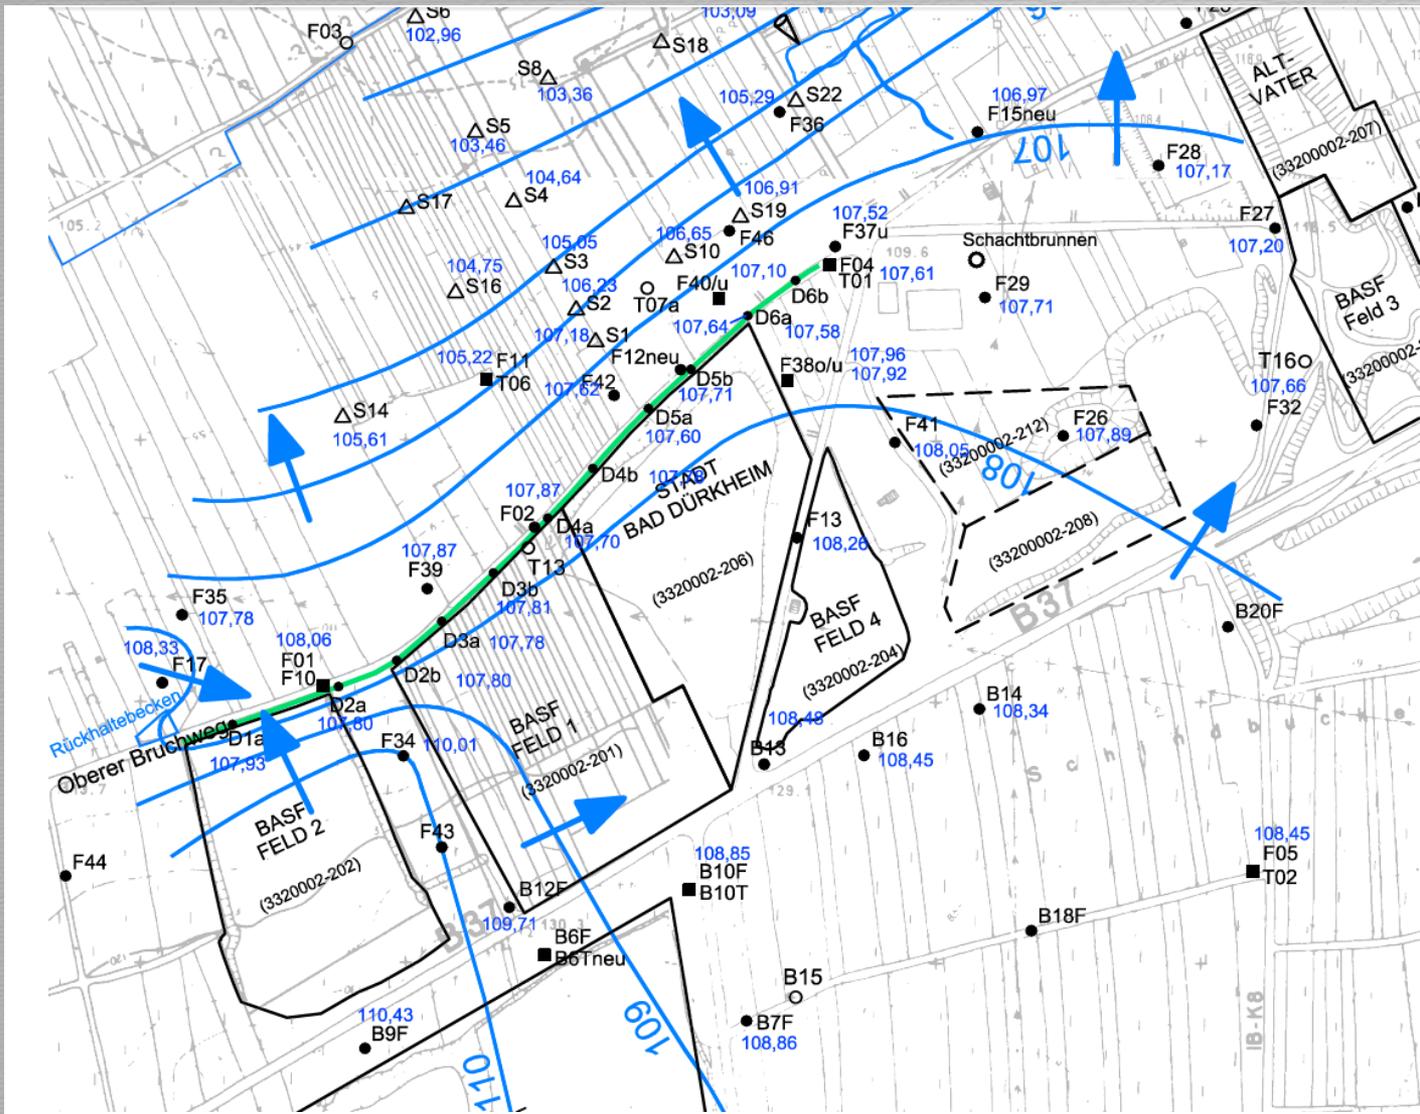
Grundwasserströmung 15.05.2003 – ohne Drainagebetrieb

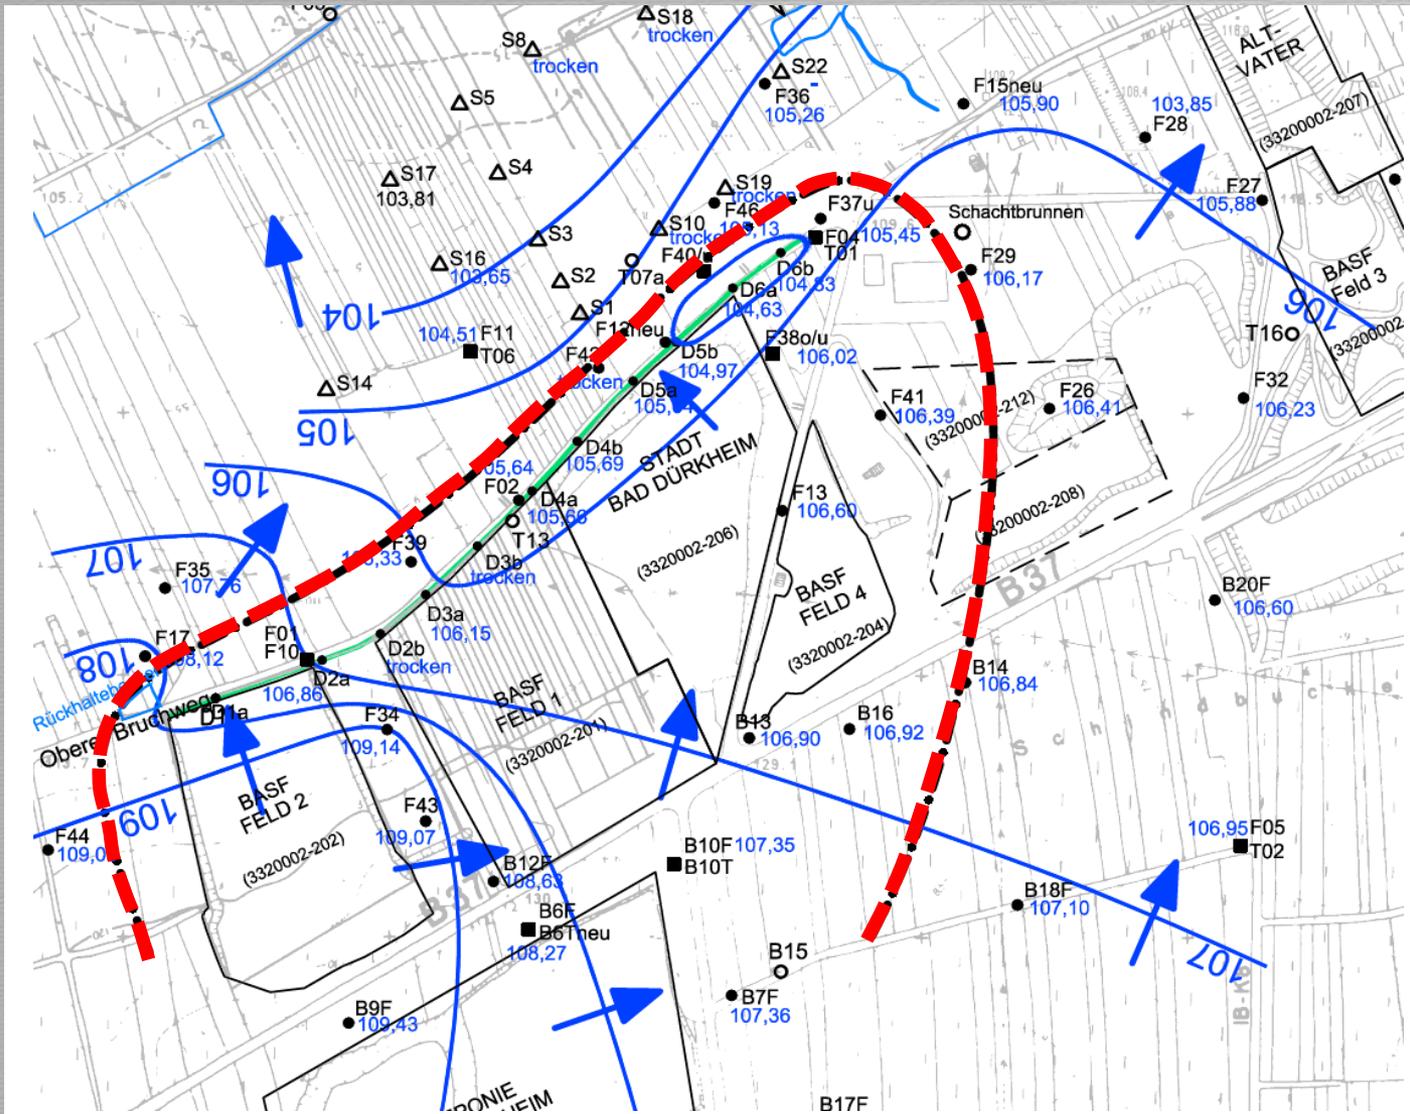
Grundwasserströmung 10.12.2014 – mit Drainagebetrieb

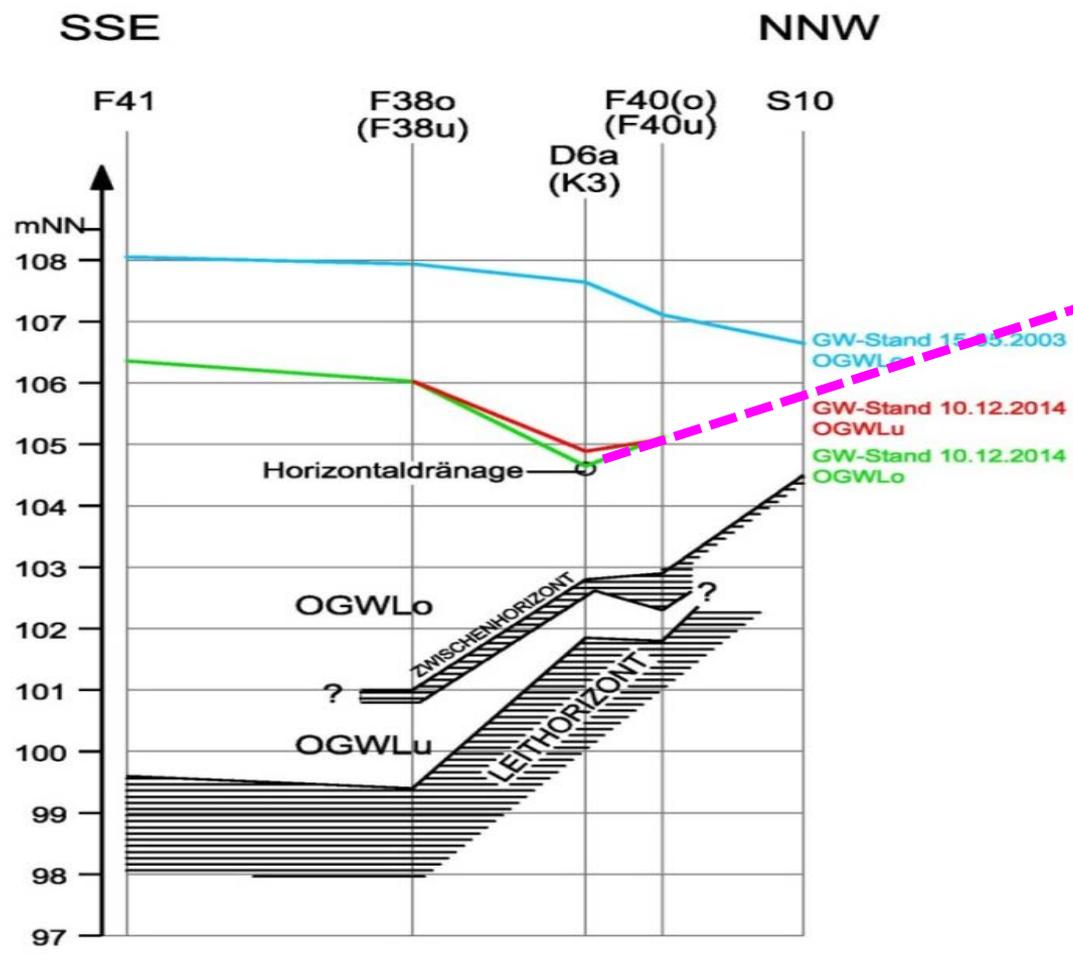
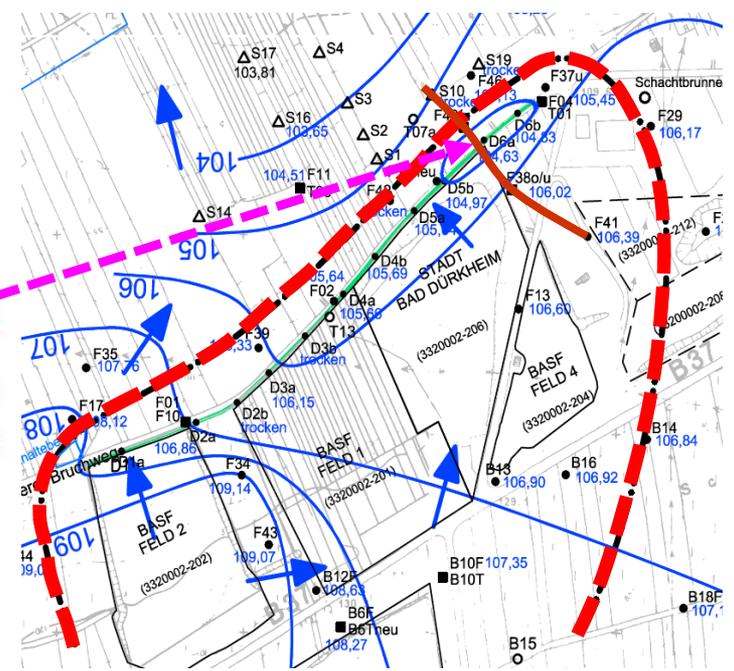
Hydrologischer Schnitt durch die Drainage

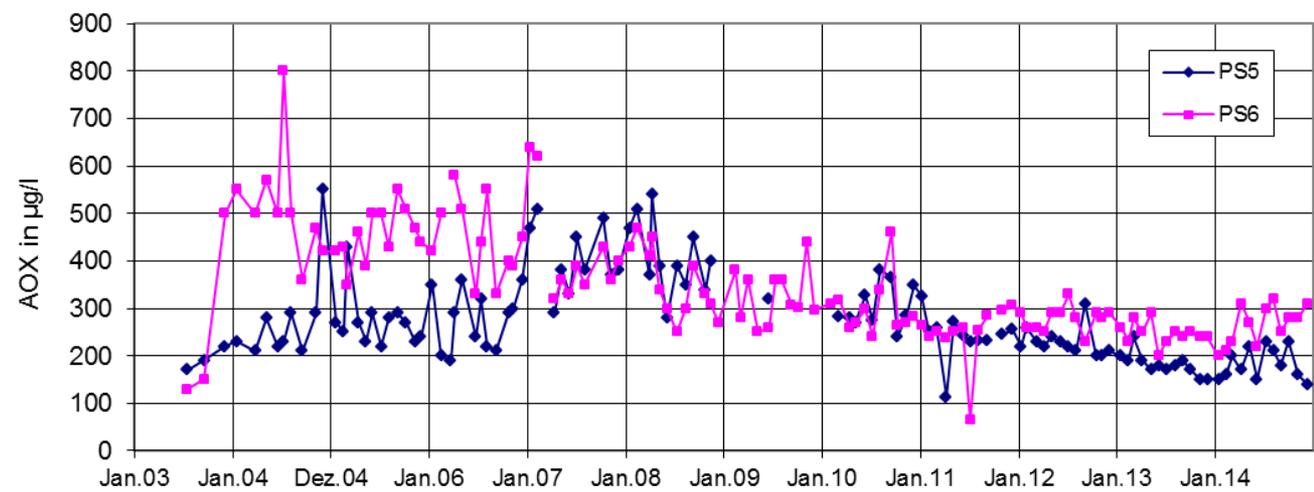
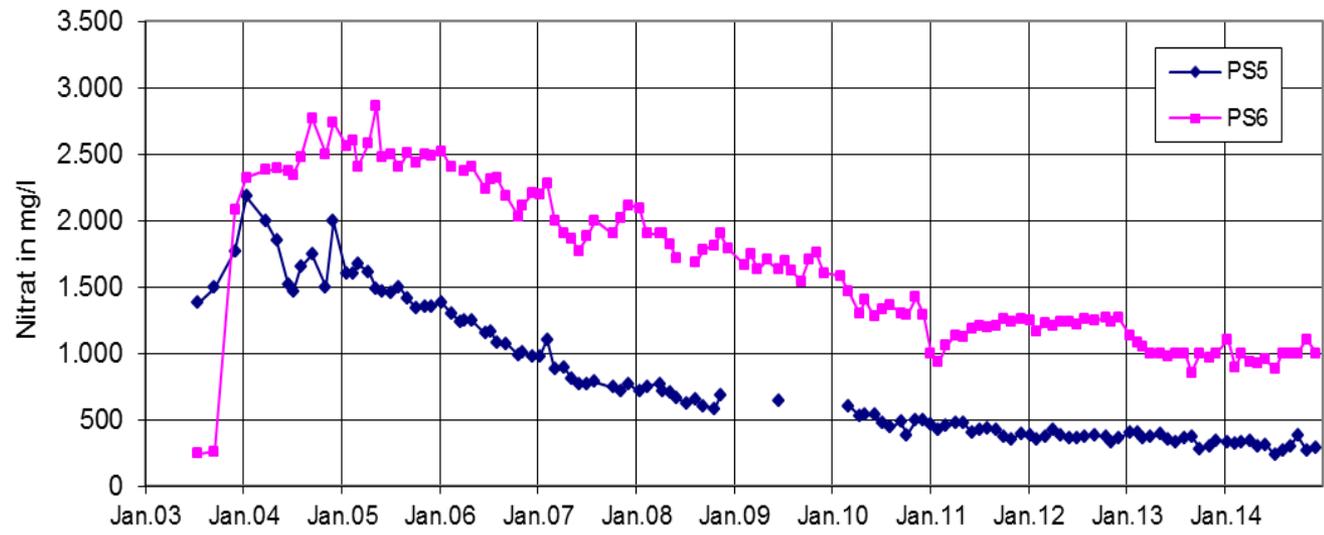
Entwicklung von AOX und Nitrat an den Pumpschächten

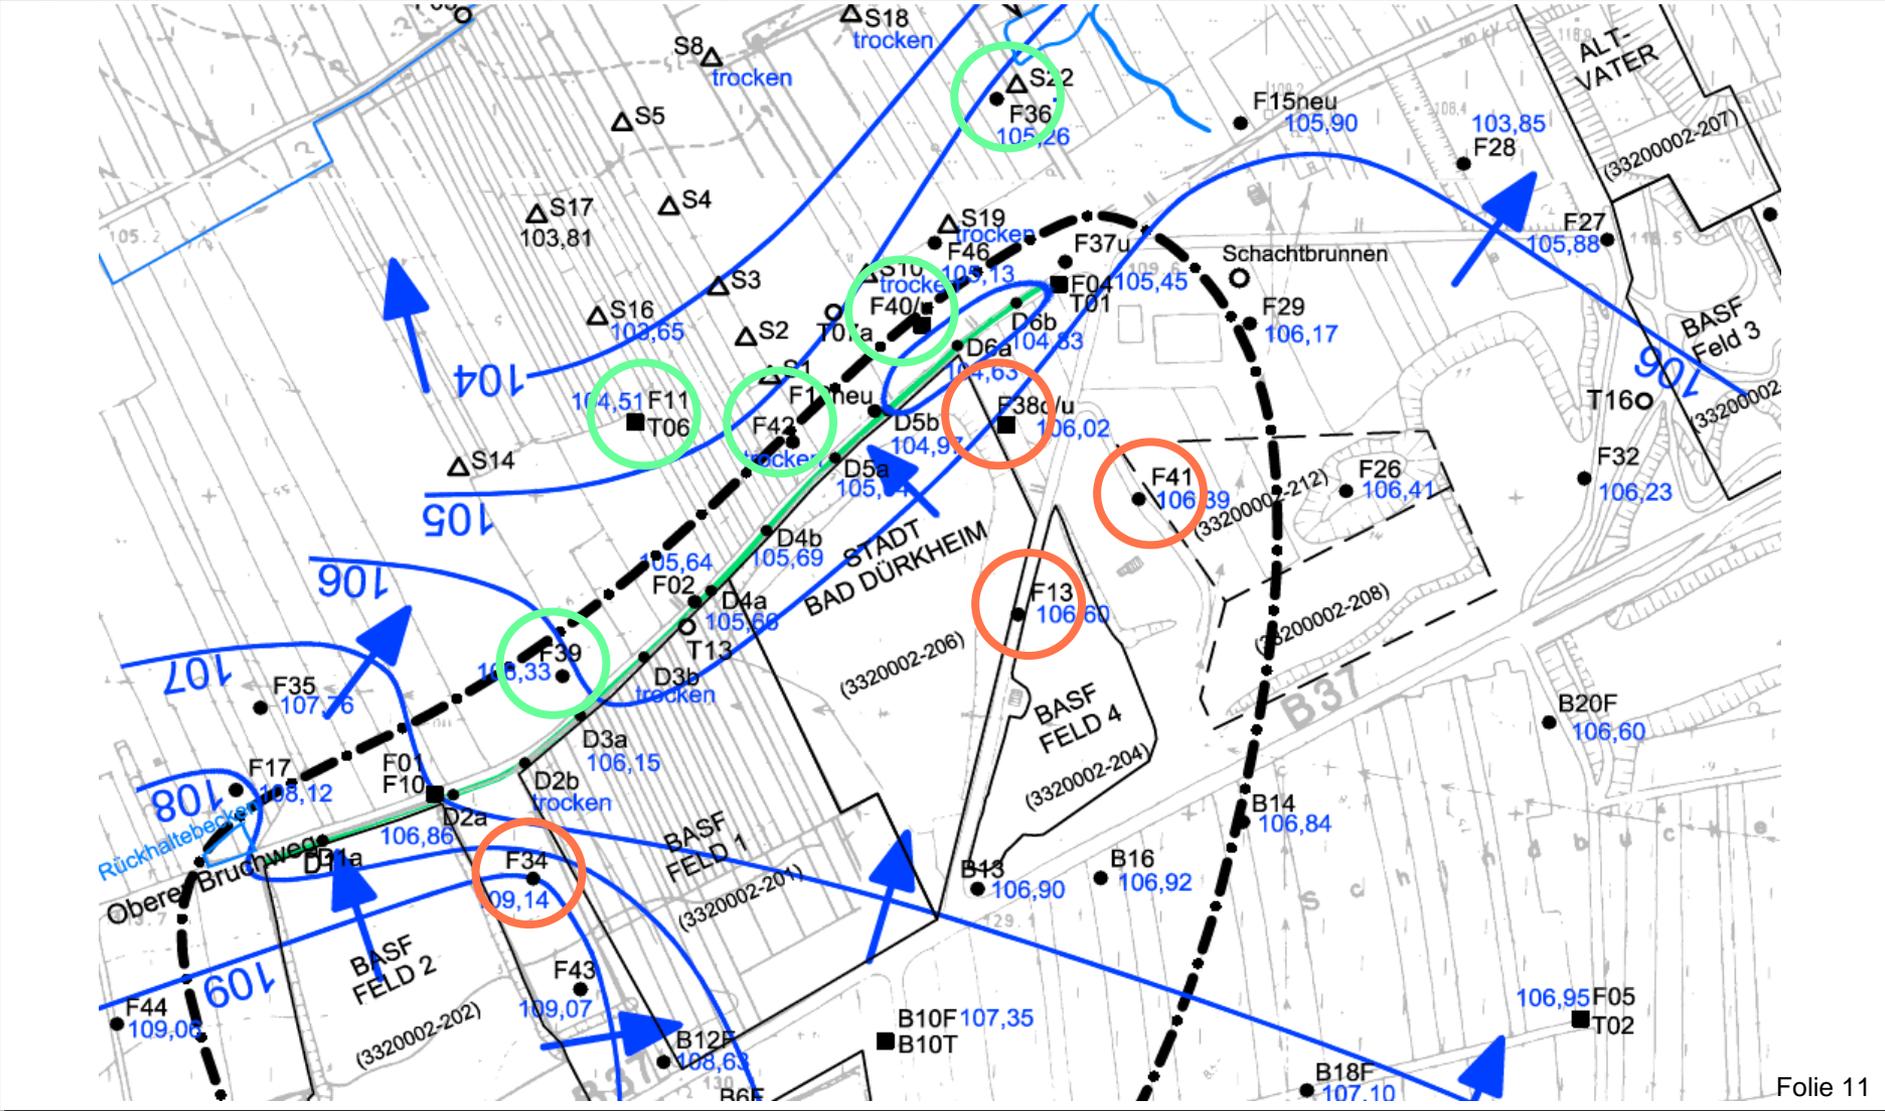
Konzentrationsentwicklungen an ober- / unterstromigen Messstellen

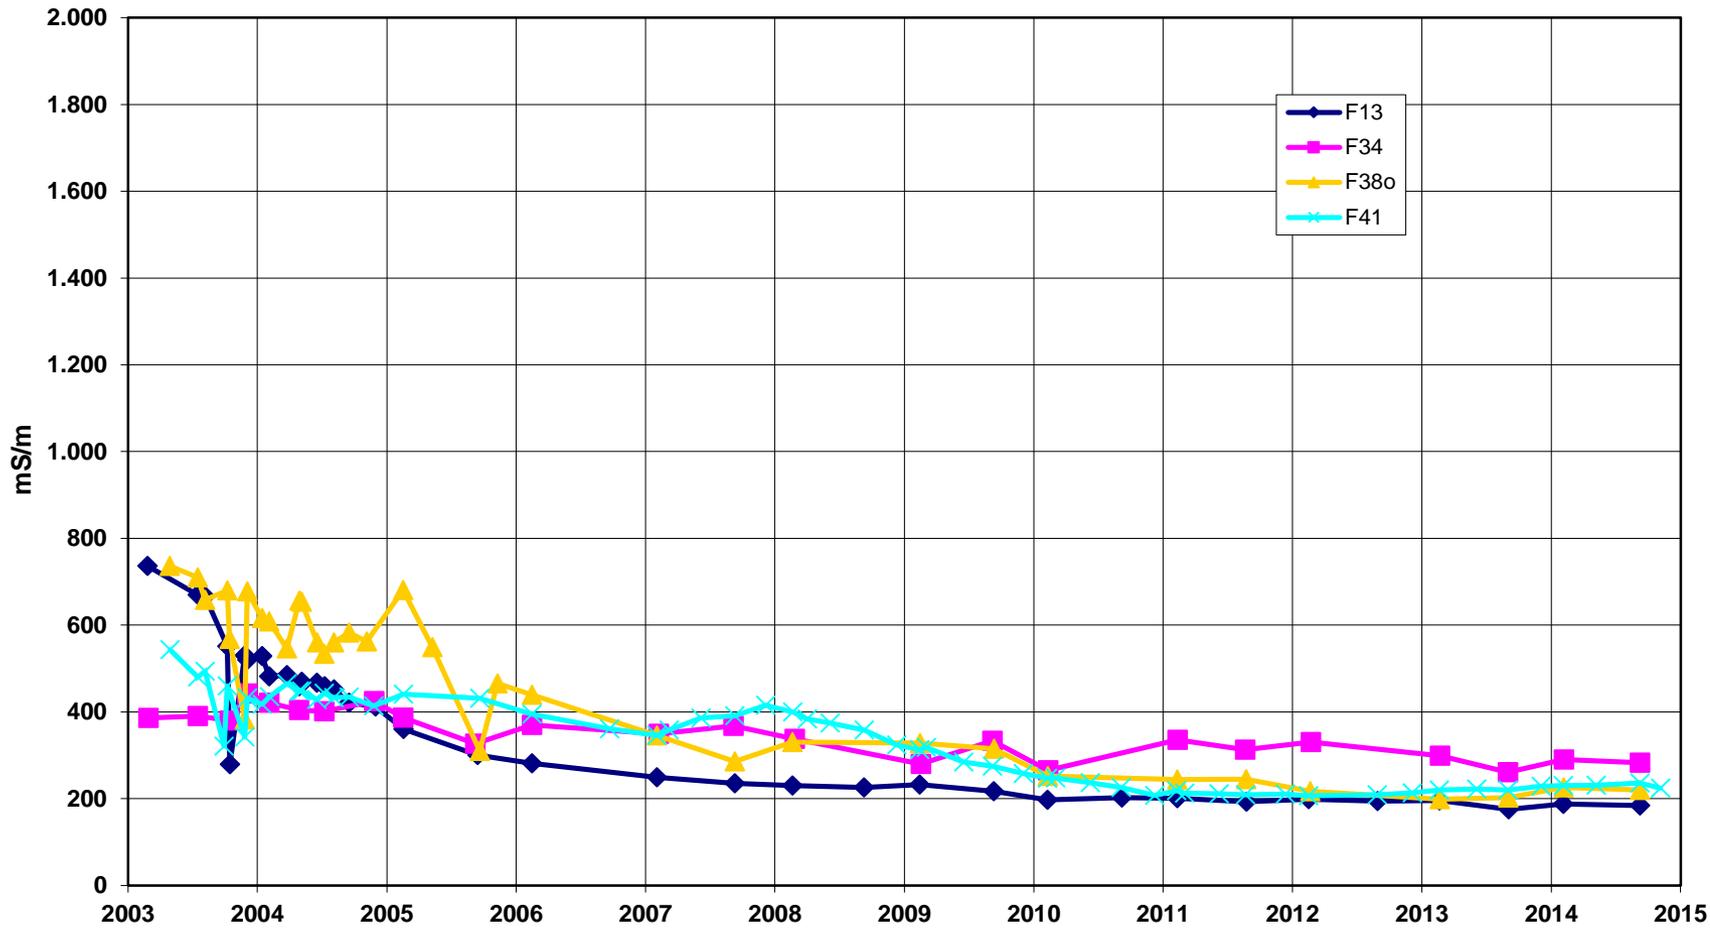
Entwicklung der elektrischen Leitfähigkeit – oberstromige Messstellen

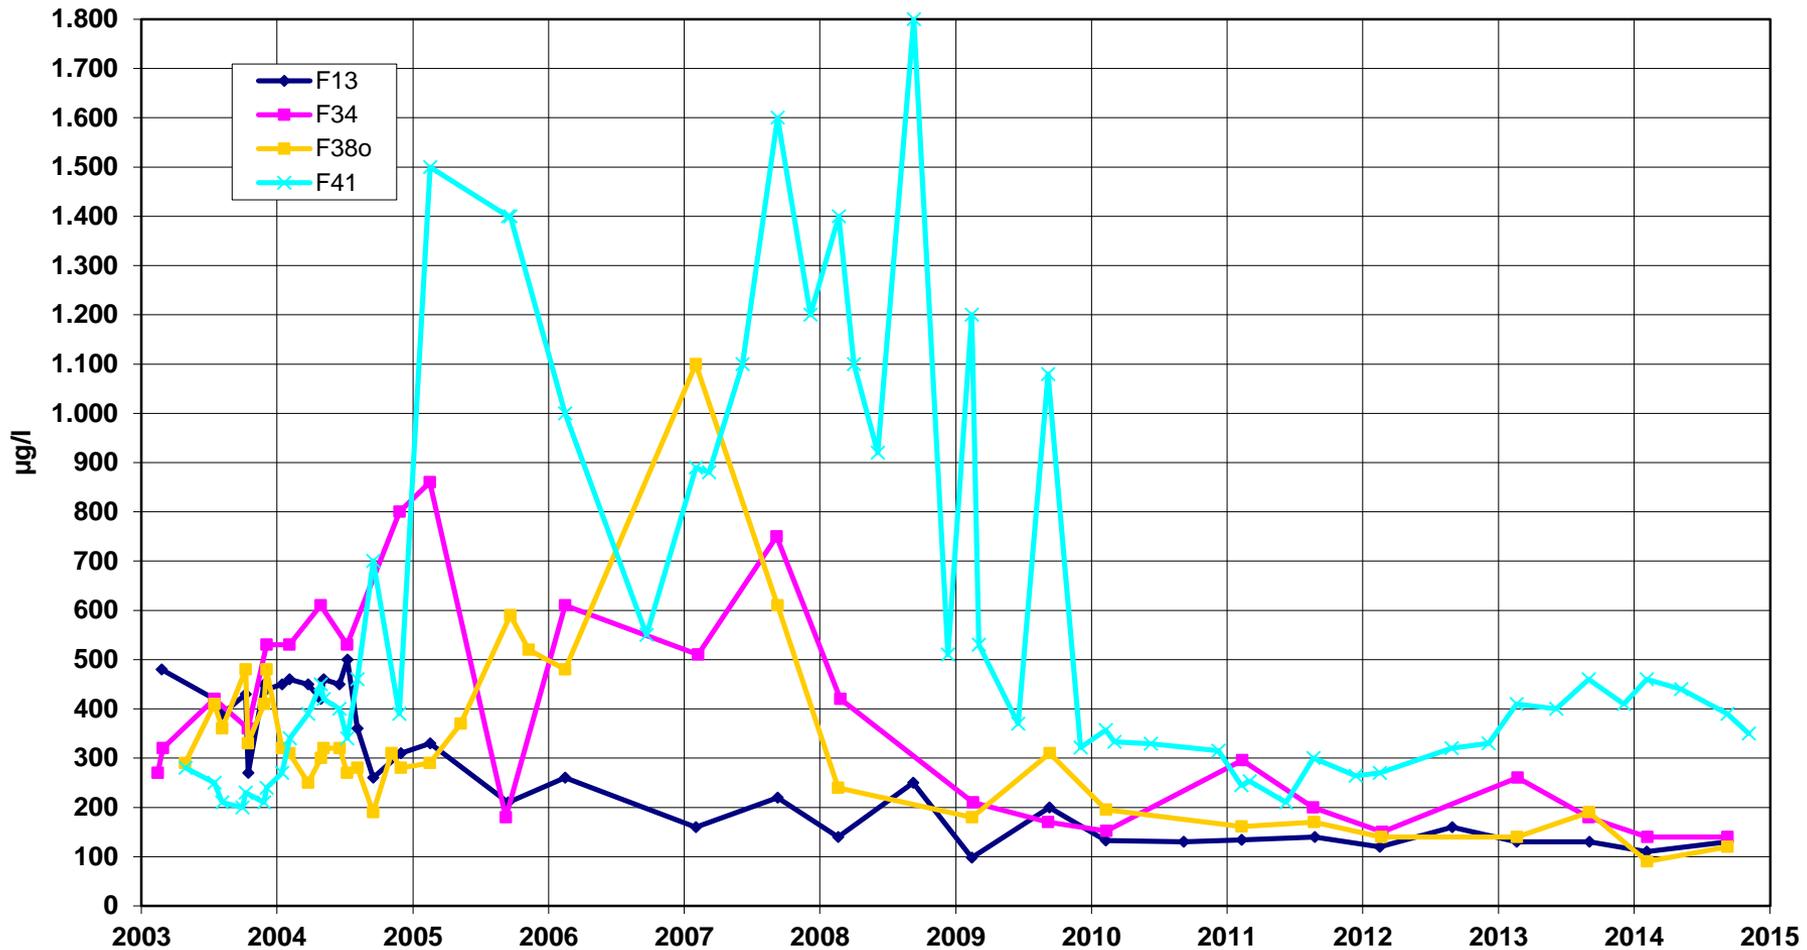
Entwicklung des AOX – oberstromige Messstellen

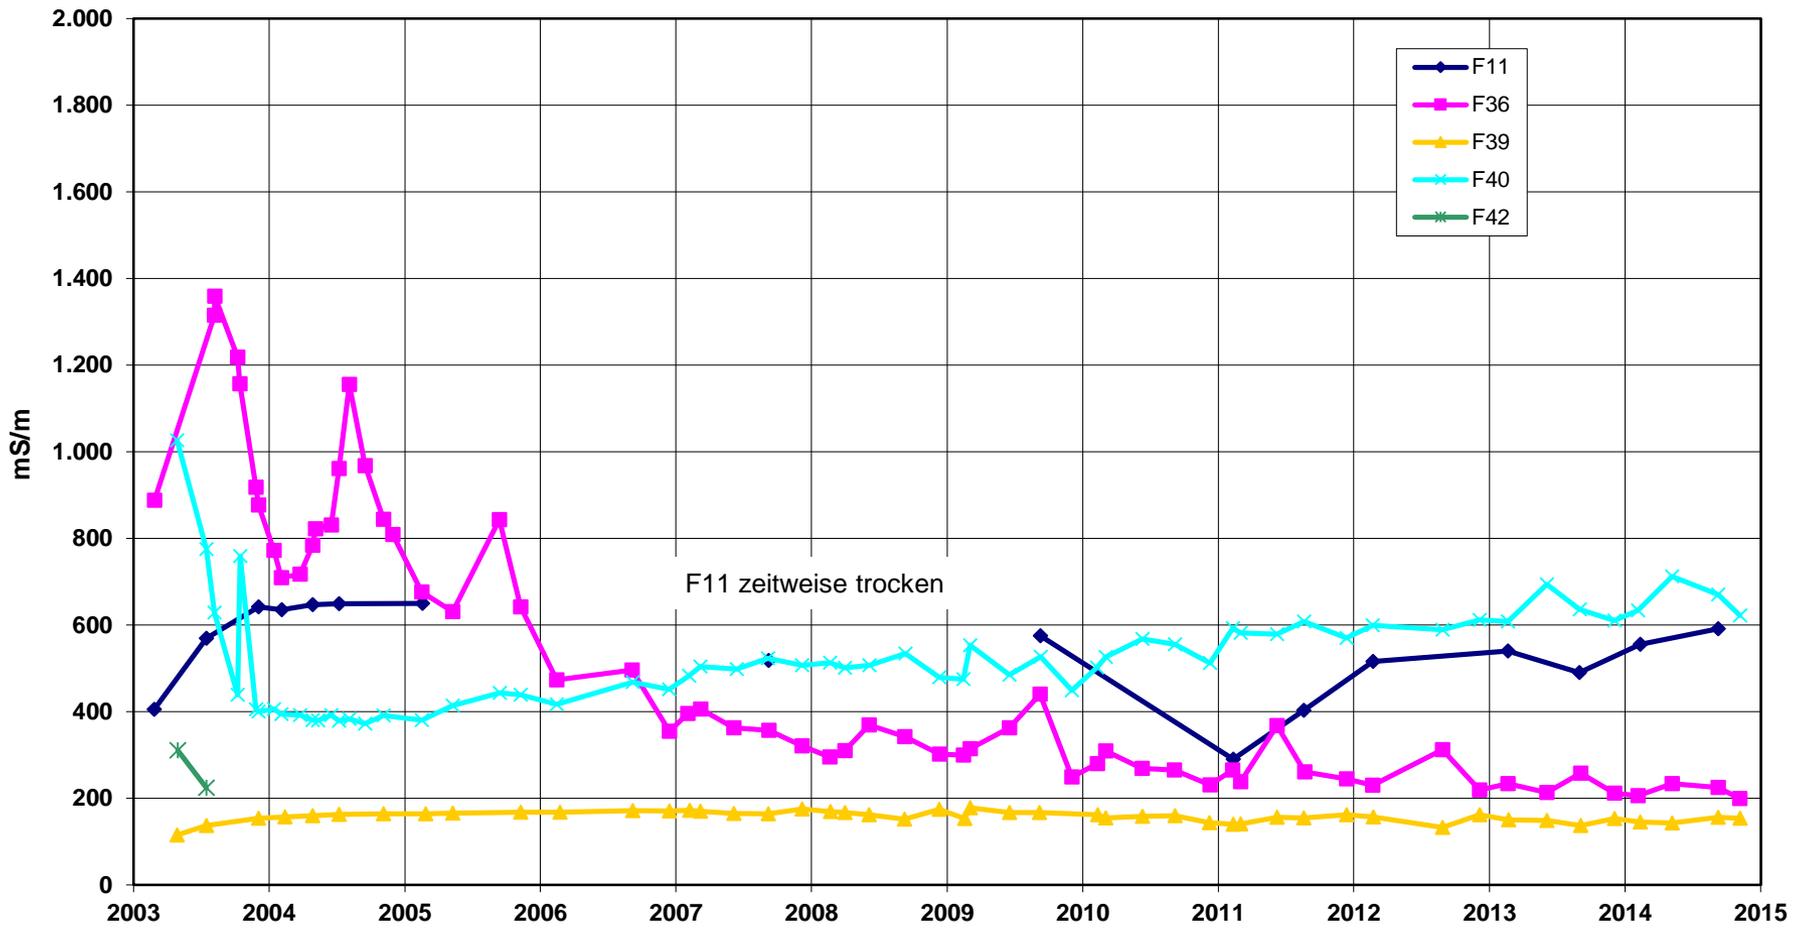
Entwicklung der elektrischen Leitfähigkeit – unterstromige Messstellen

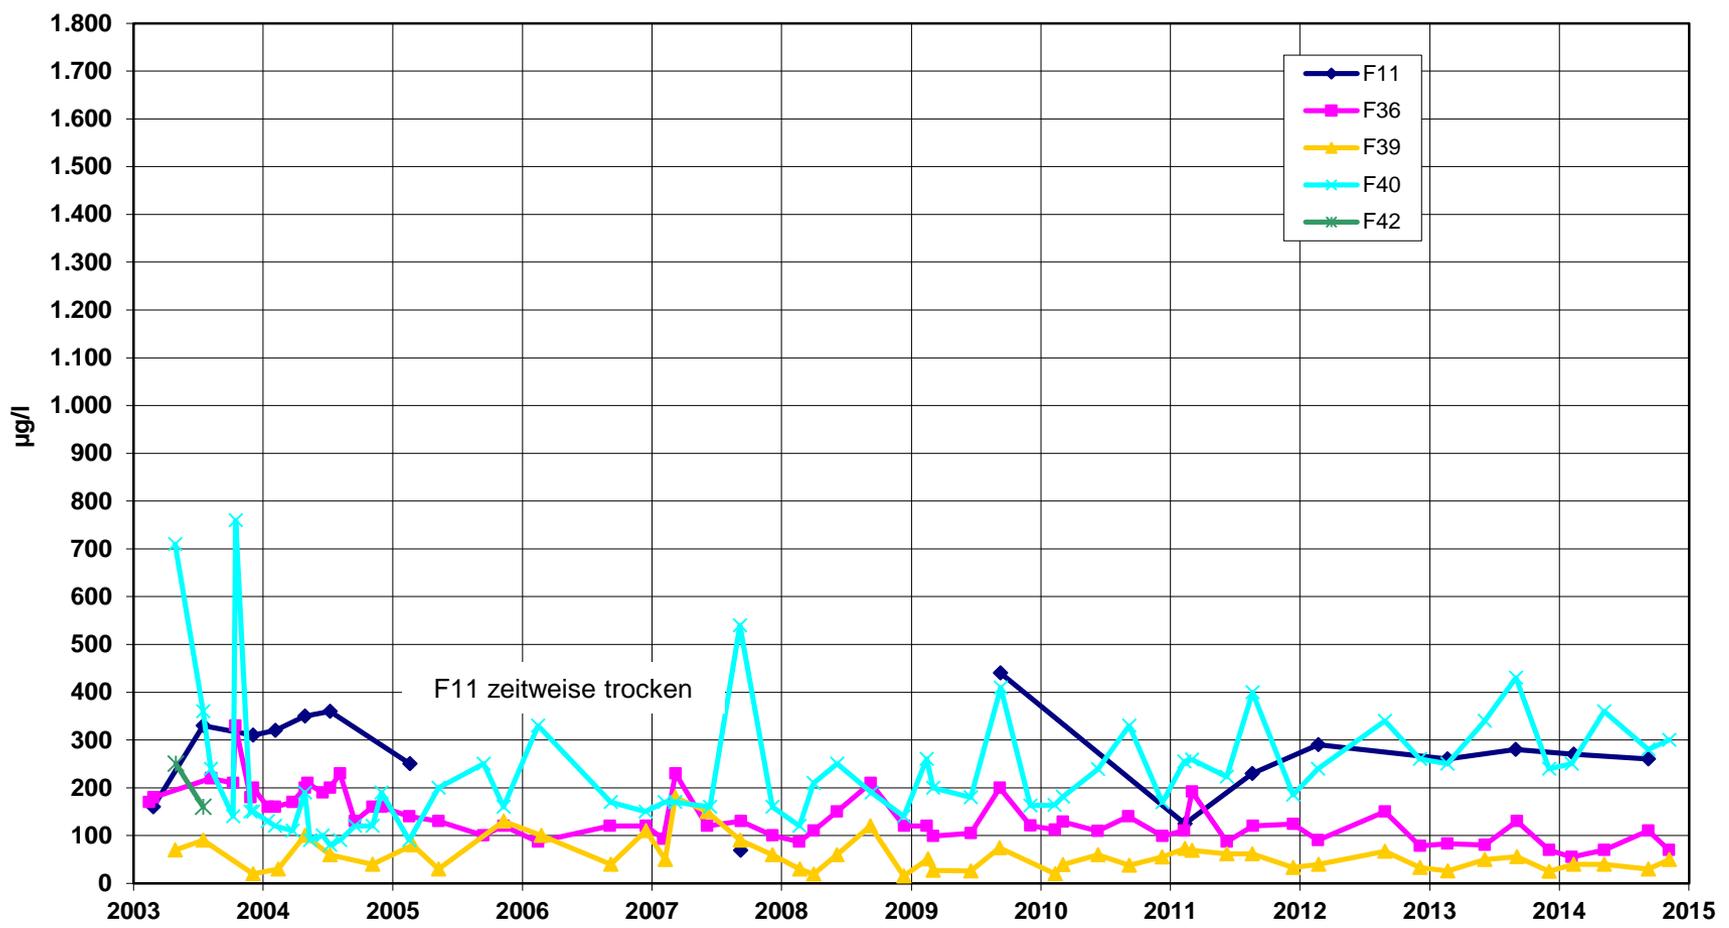
Entwicklung des AOX – unterstromige Messstellen

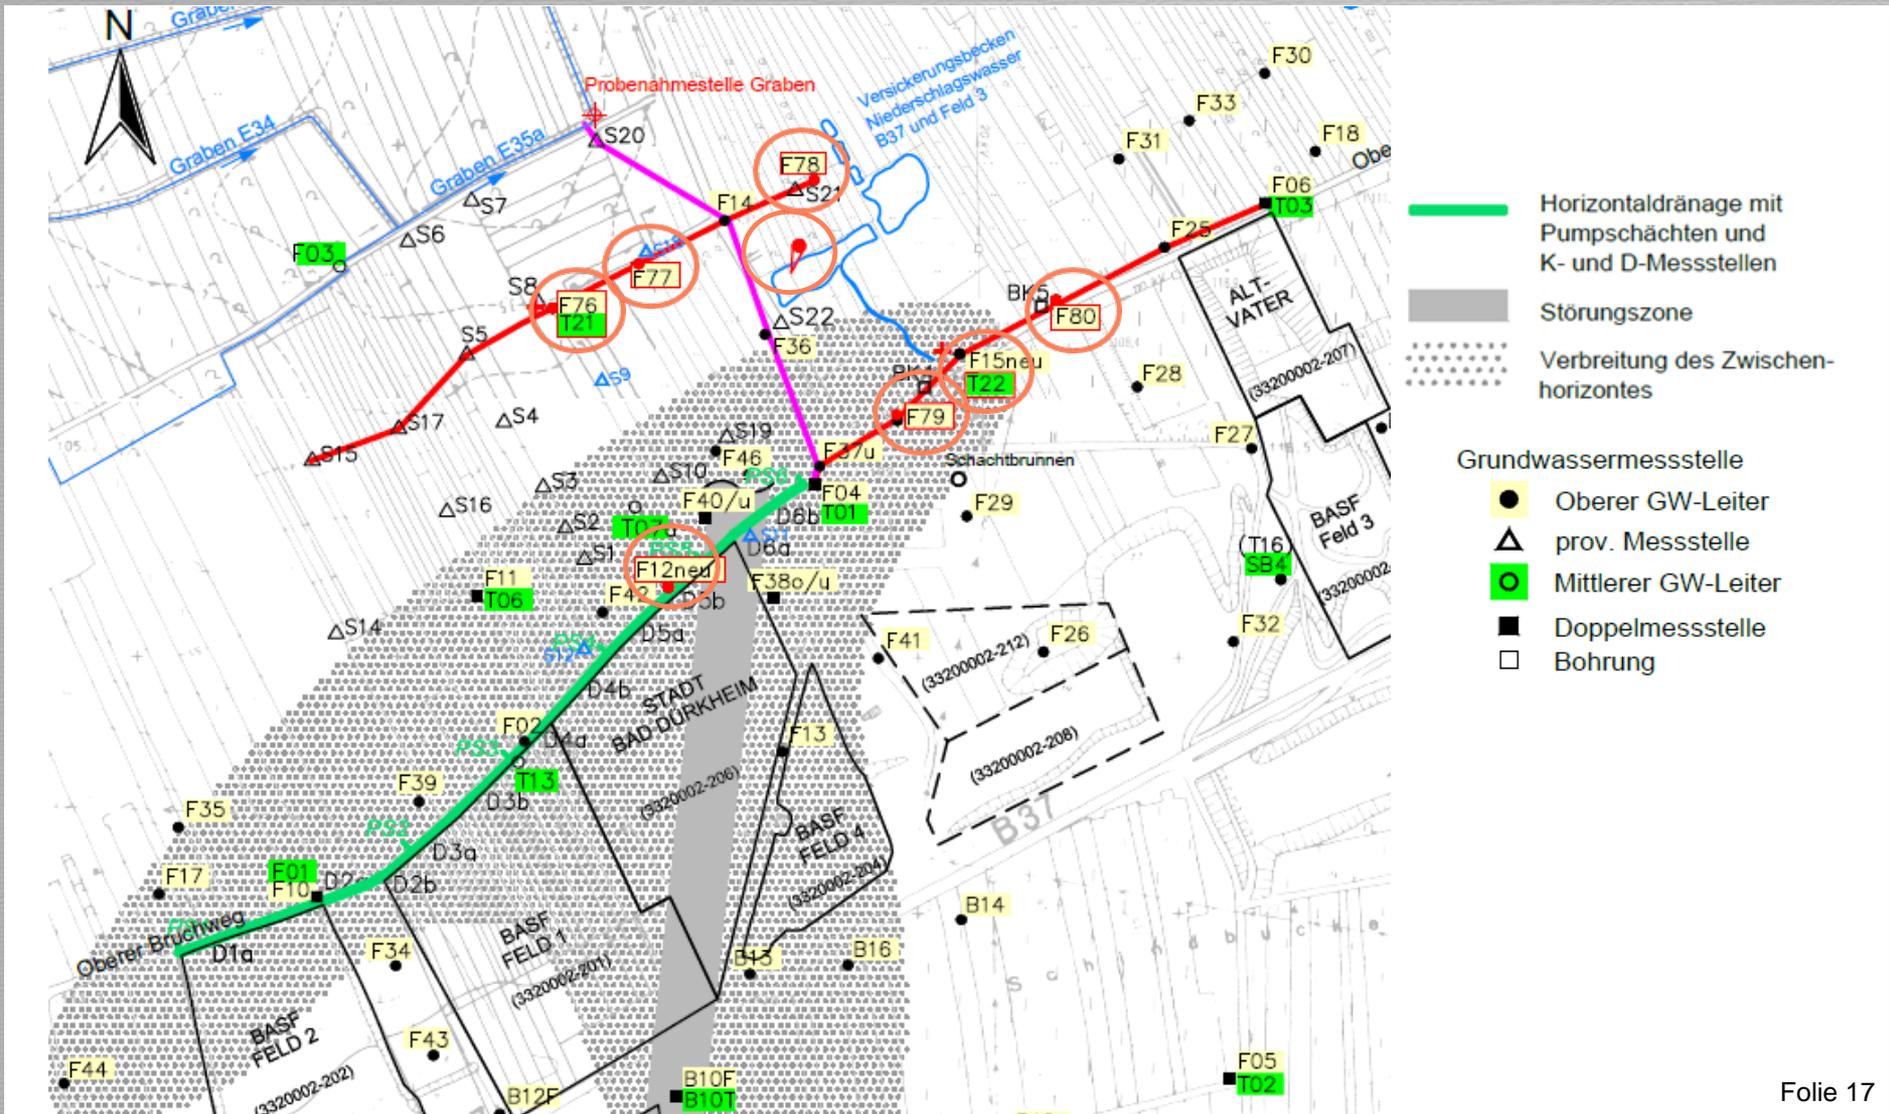
Konzept zur Erweiterung des Monitorings

- **Erweiterung nördliche Kontrollebene mit den Messstellen F76, F77 und F78 im OGWL**
- **Erweiterung Kontrollebene an der Drainage mit F12neu und zwei östlichen Messstellen F79 und F80 im unteren Abschnitt des OGWL**
- **Ergänzung MGWL mit den zusätzlichen Messstellen T21 und T22**
- **Zusätzliche Wasserstandsmessungen am Versickerungsbecken über eine Pegellatte**
- **Ergänzung des Monitorings- / Analysenumfangs**
- **Ergänzende Überwachung des Drainage-Mischwassers vor Einleitung in die KA auf alle relevanten Parameter**
