Deponie am Bruchhübel – Feld 3

Bearbeitungsstand Sanierungsuntersuchung

19. März 2015

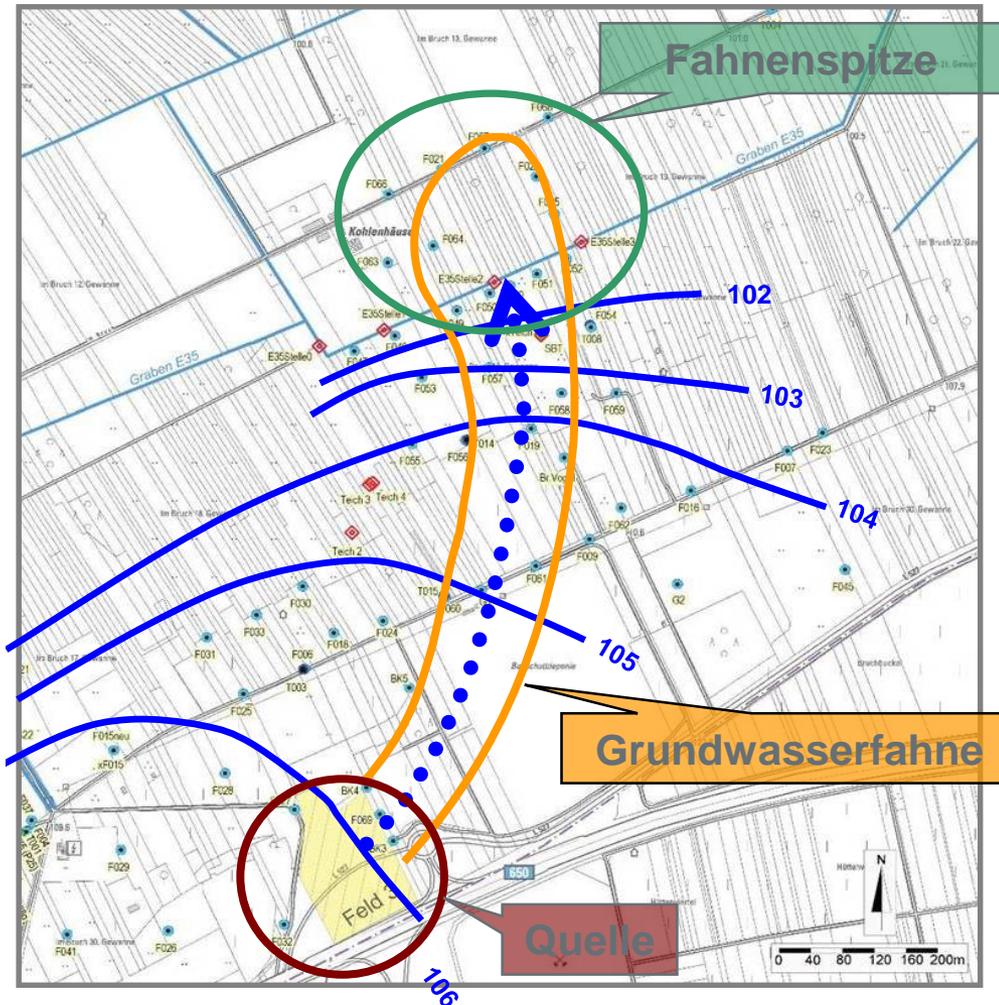
(2) Handlungskonzept

Bereich 3: Fahnenspitze

Bereich 2: Fahne

Bereich 1: Quelle

- Mecoprop > 100 µg/l (Feb. 2011)
- 105 Grundwassergleichen [mNN] (Feb. 2011)

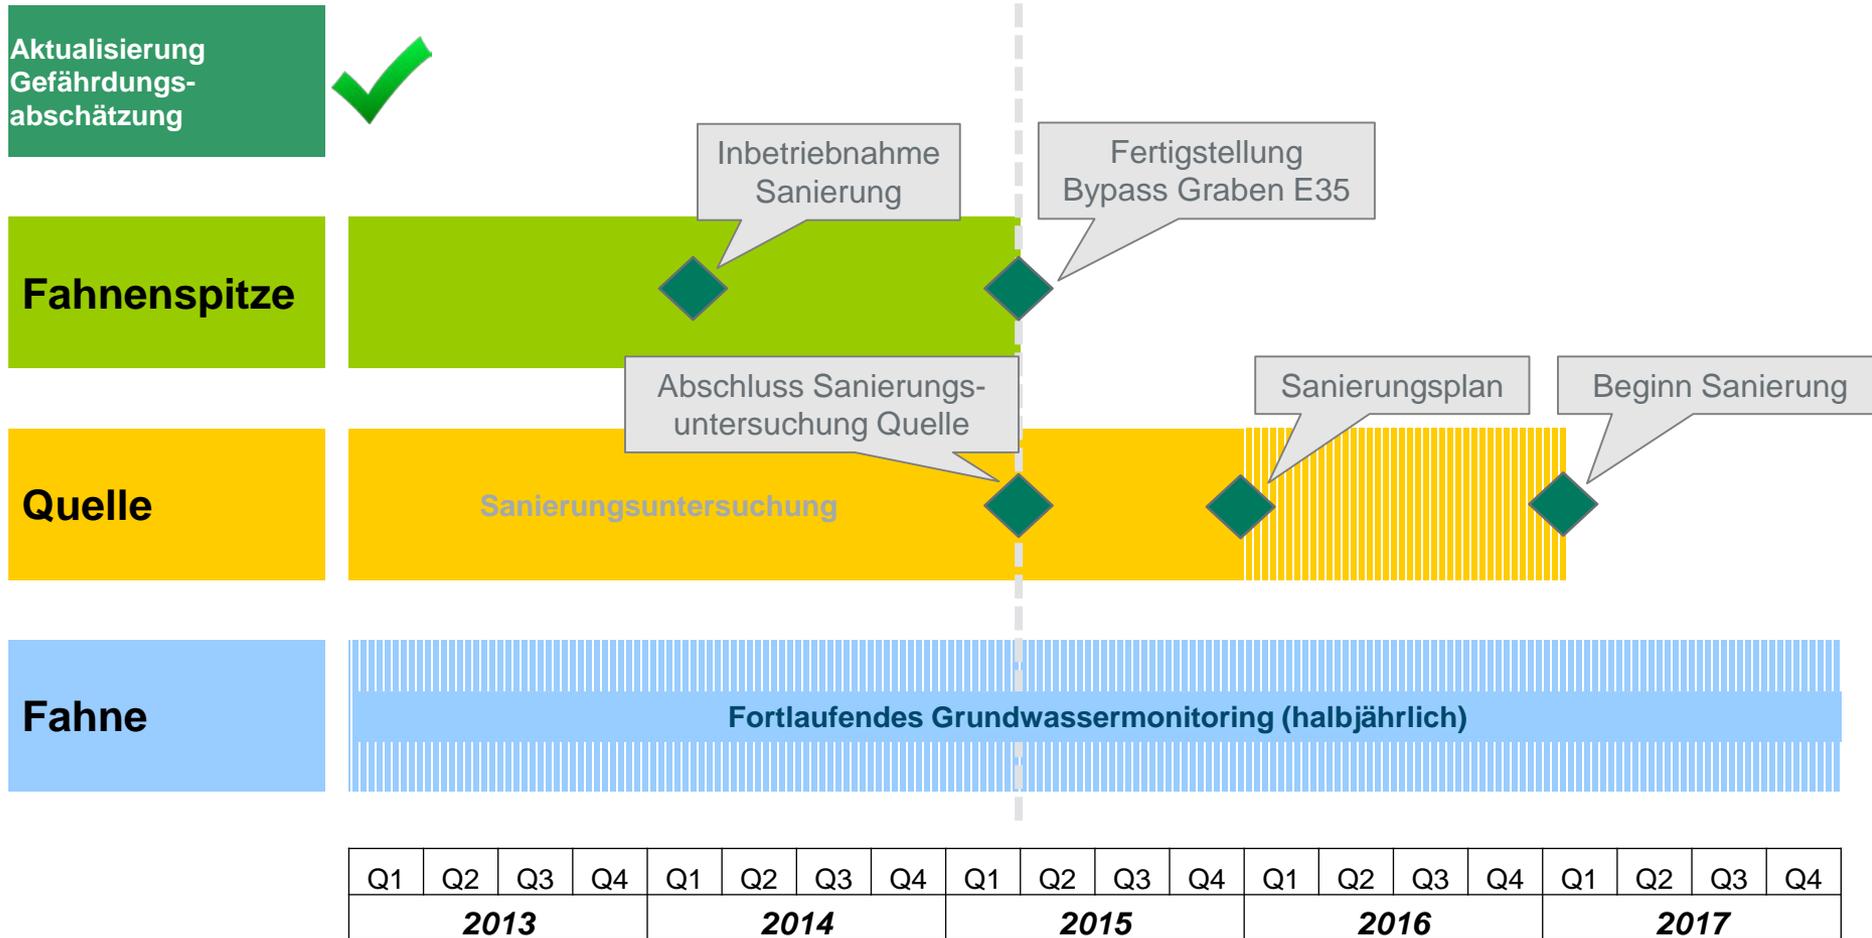
(3) Rahmenzeitplan – Feld 3

Stand März 2015

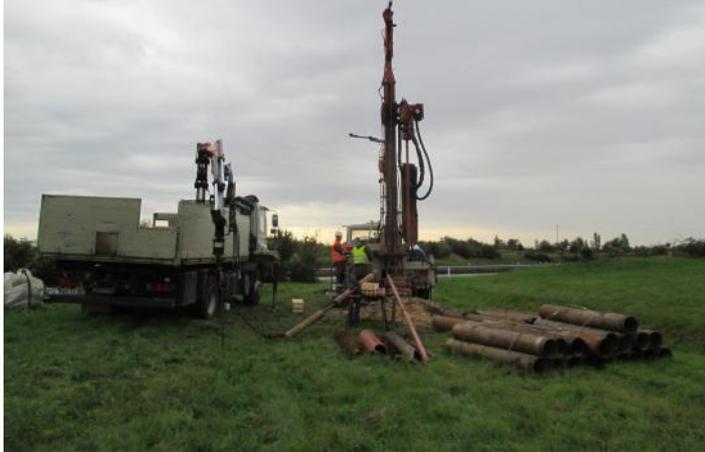
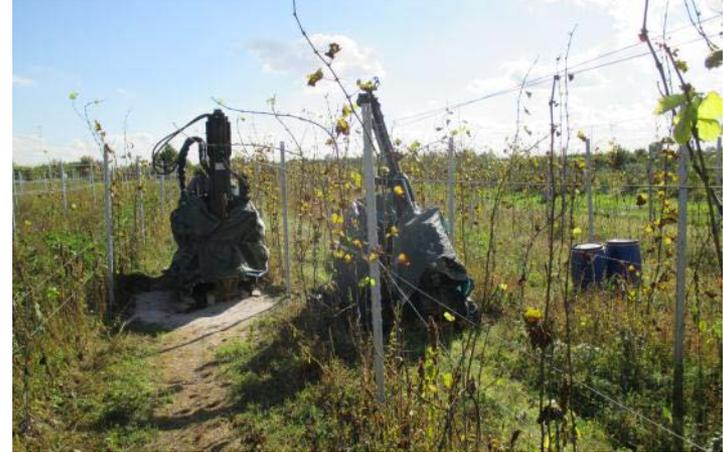
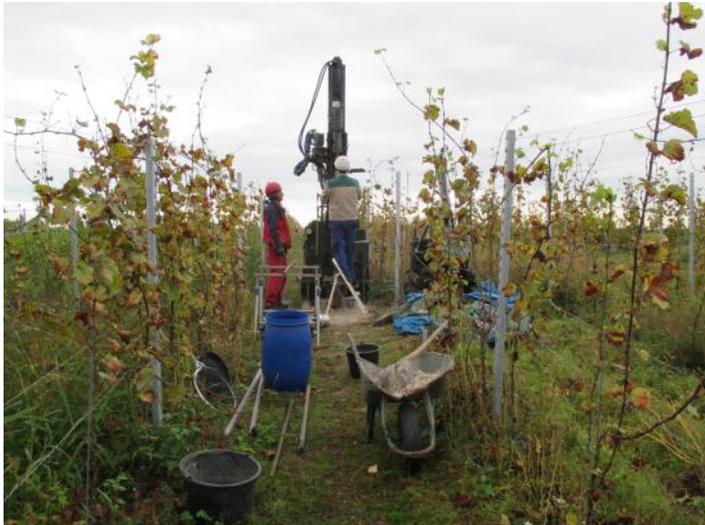
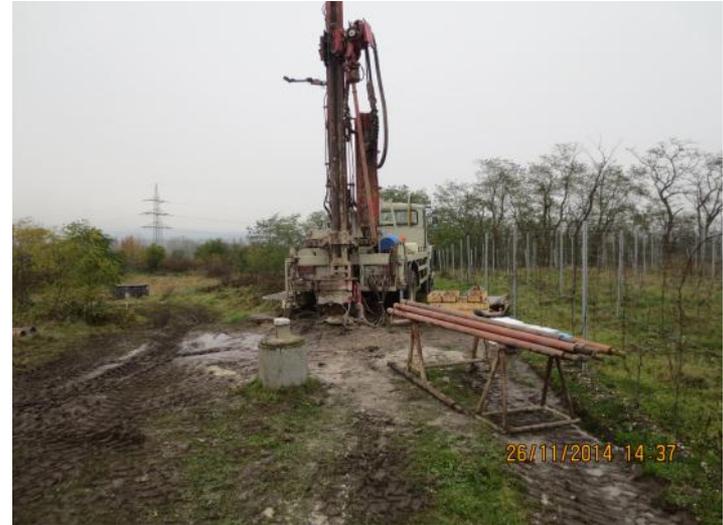
(5) Sanierungsplanung Feld 3

Zusätzliche Geotechnische Untersuchungen

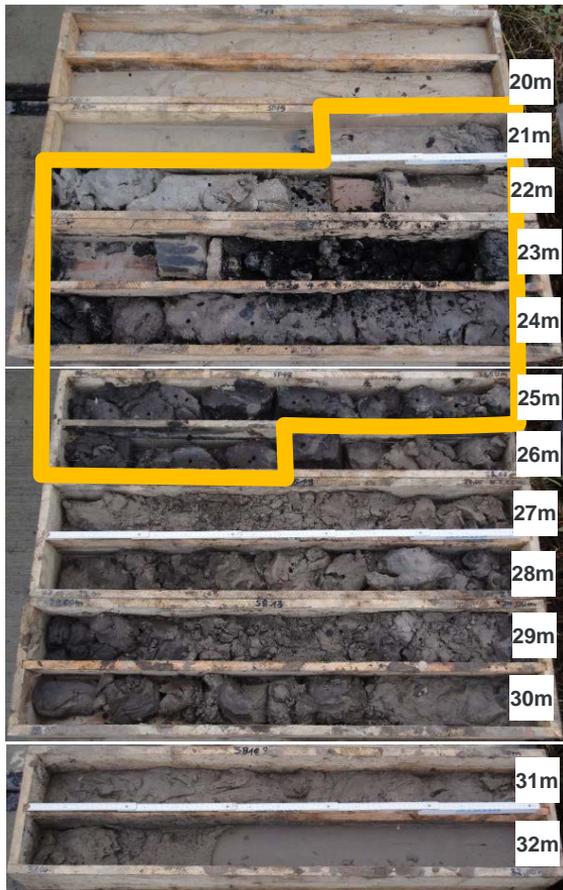
SB13

Ergebnisse – Mächtigkeit Leithorizont

Erbohrte Mächtigkeit
des Leithorizontes:
ca. 2,4 – 5,0 m

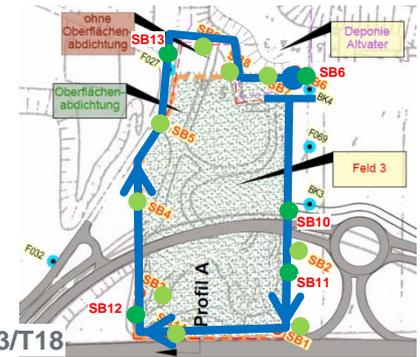
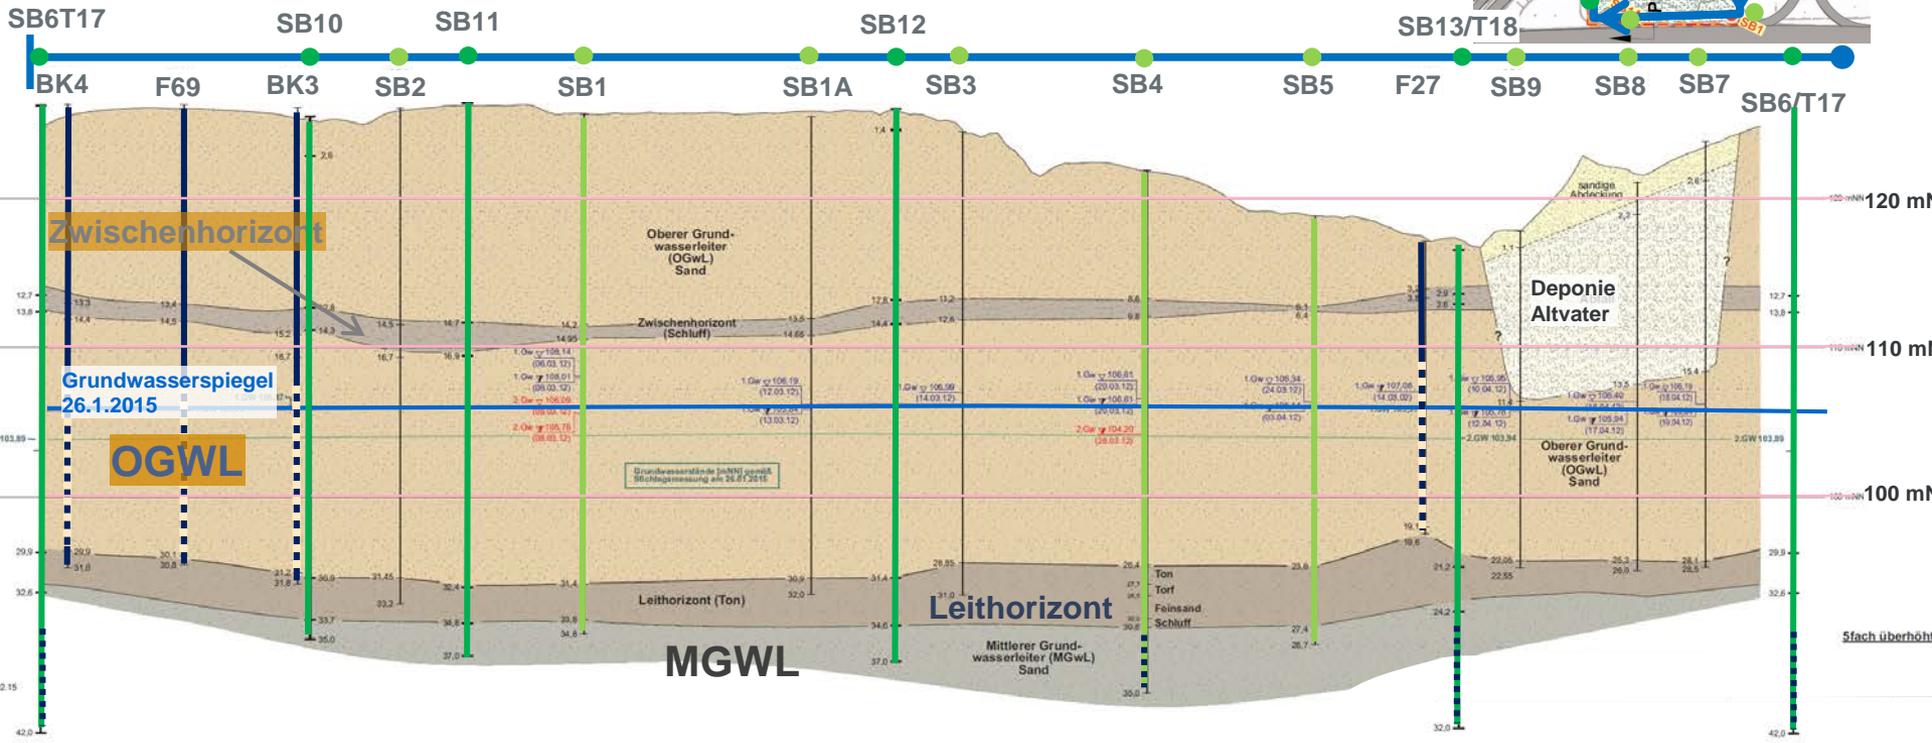
Ergebnisse der Geotechnischen Untersuchungen:

- Geologischer Schnitt um das Feld 3

Grundwasseremesstelle OGWL	Sondierungsbohrung 2014
Sondierungsbohrung 2012	Sondierungsbohrung als Grundwasseremesstelle ausgebaut

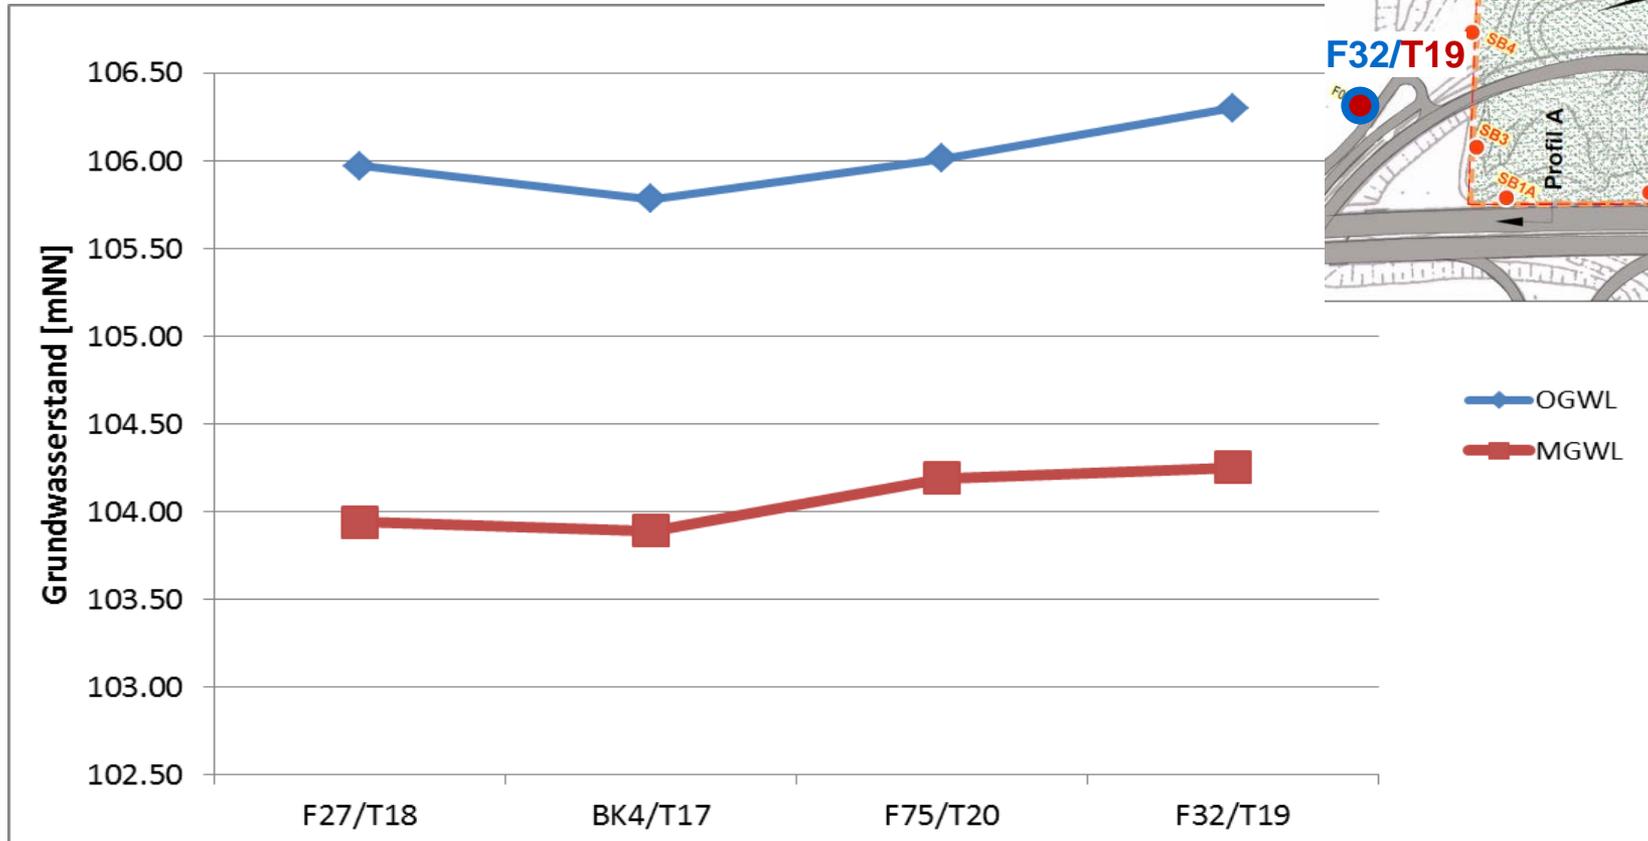
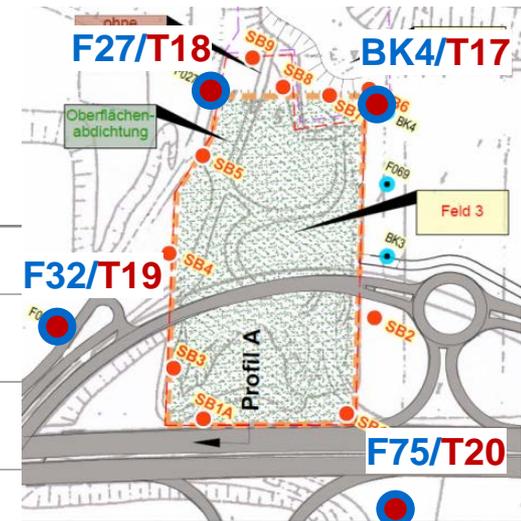
Ergebnisse - Geotechnische Eignung

- Druckunterschiede OGWL/MGWL
(Stichtag: 26.1.2015)

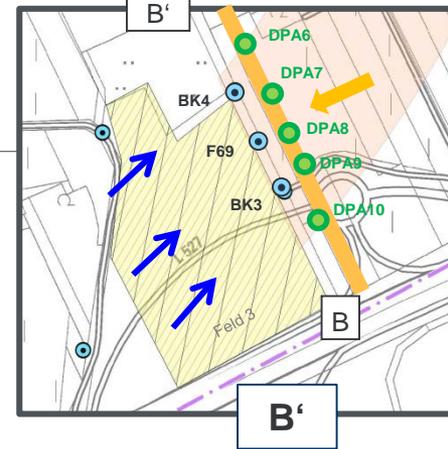
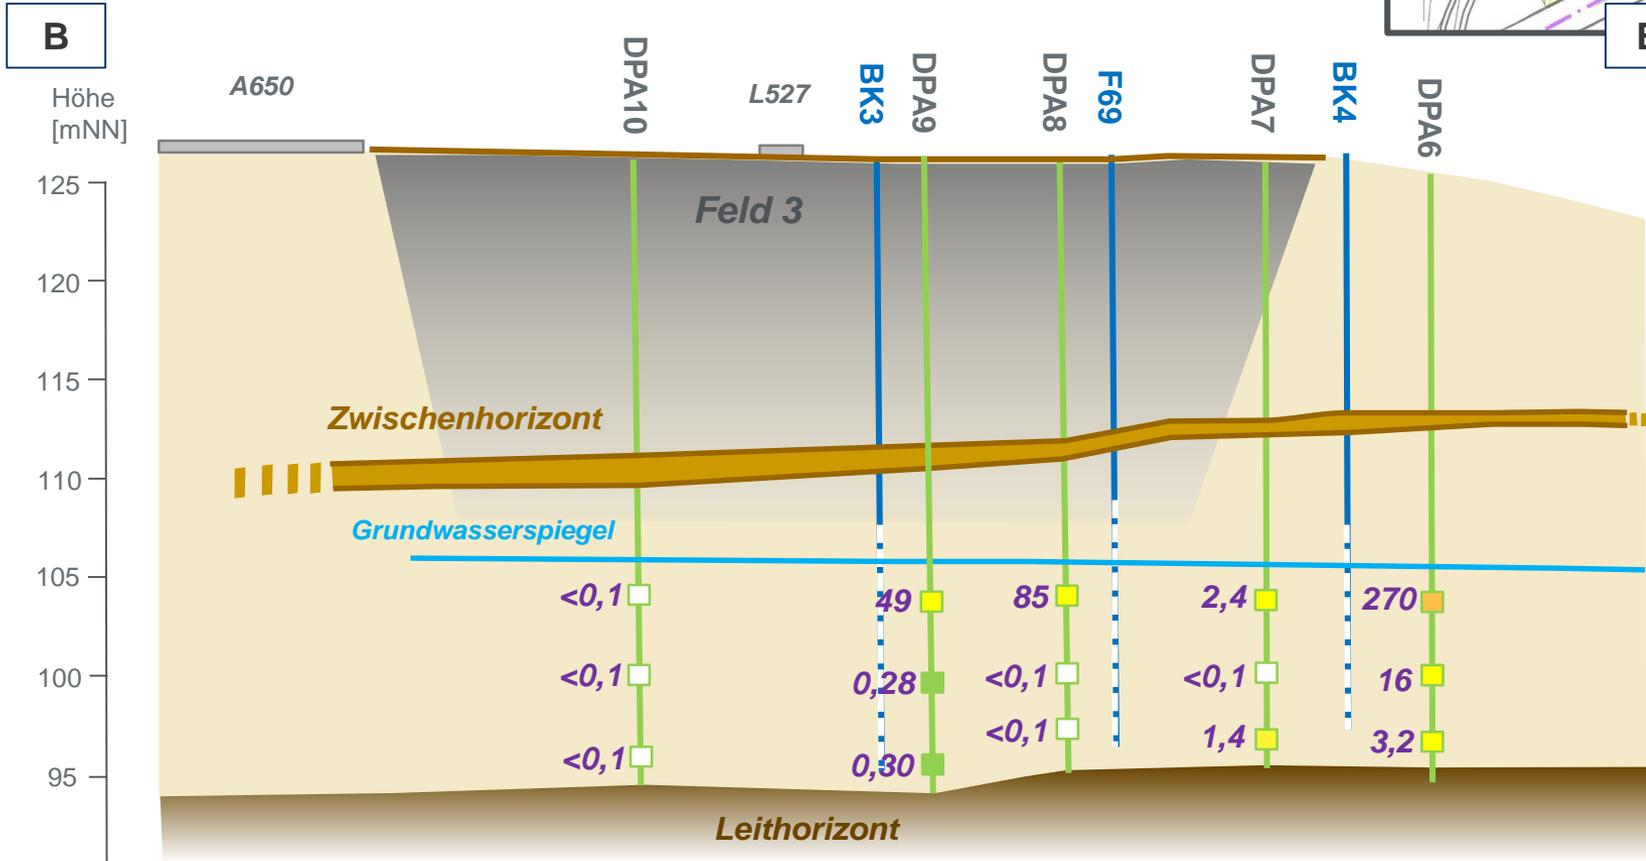
Schadstoffbelastung Grundwasser

Profil 25 m abstromig von Feld 3: DP-Untersuchungen 2014

MCP-Konzentrationen Sept-Nov. 2014 [$\mu\text{g/l}$]

- <0,1
- >1
- >1000
- $\geq 0,1$
- >100
- 3,3 = MCP-Konzentration [$\mu\text{g/l}$]

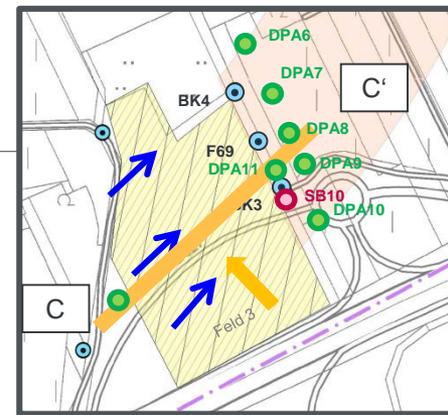
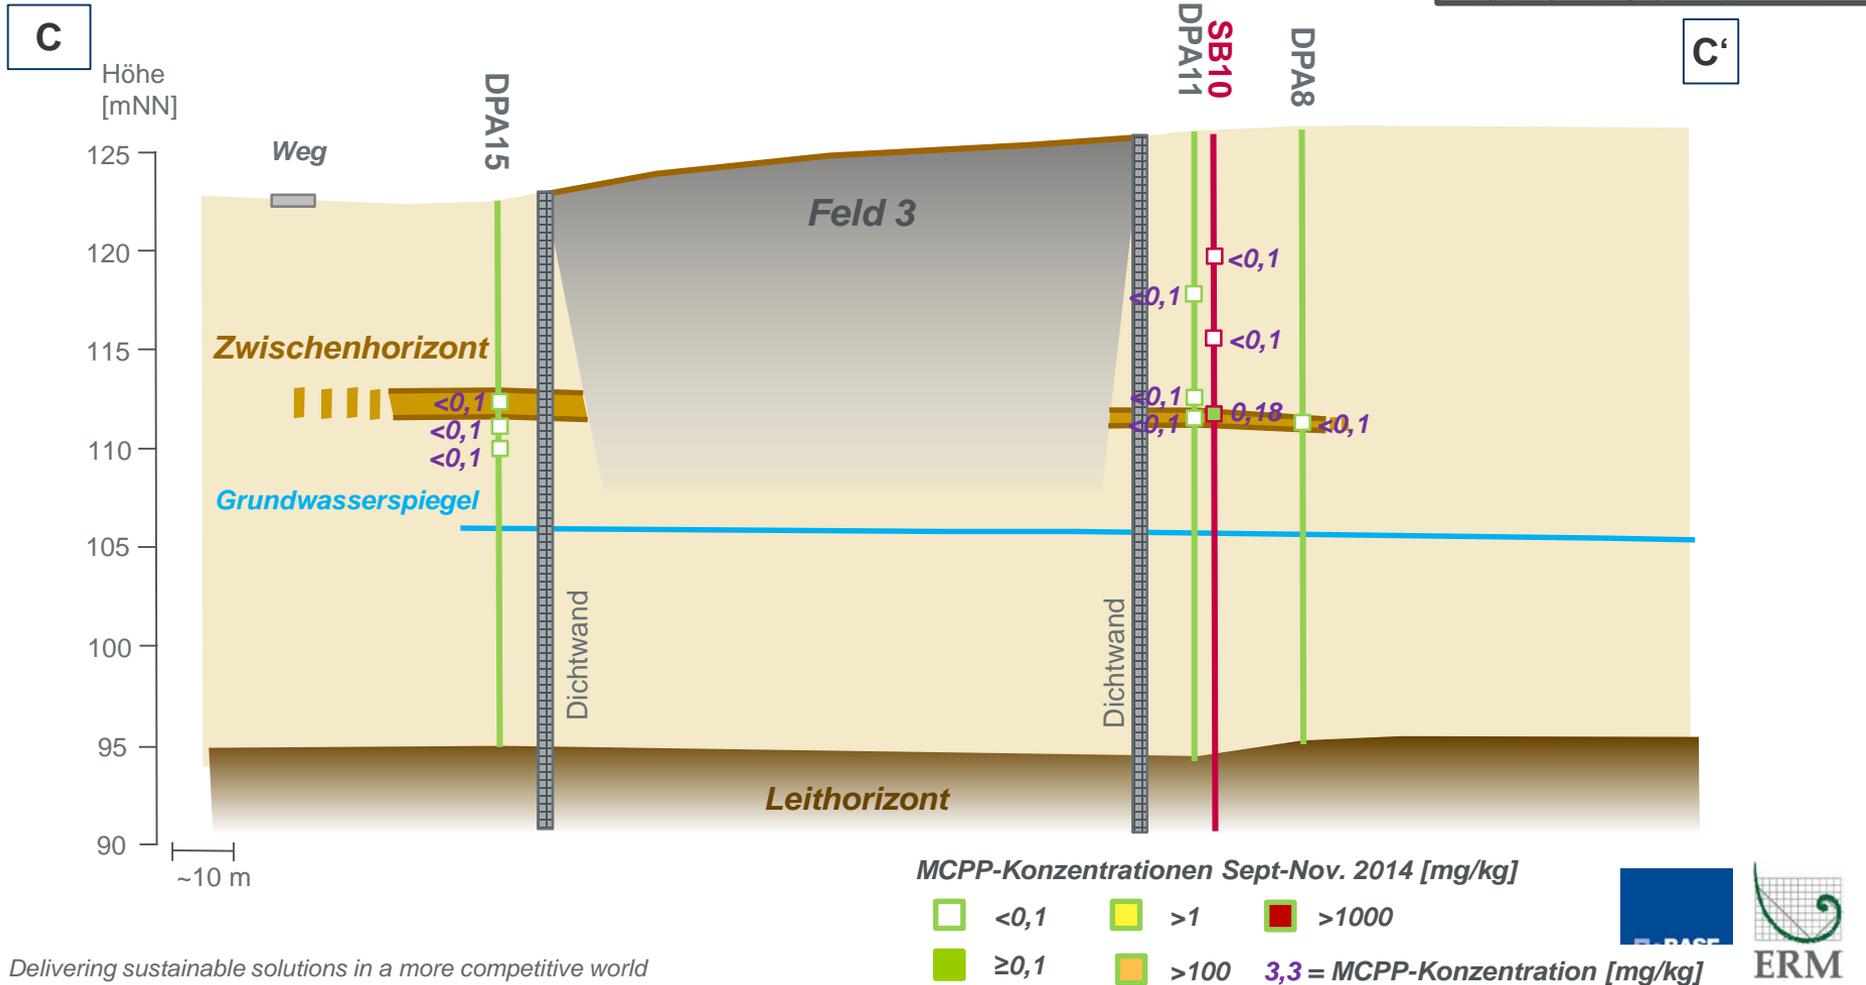
Schadstoffbelastung Boden (Nahbereich)

DP-Untersuchungen 2014
