Bruchhübel – Sanierung der Fahnnenspitze im Oberen Grundwasserleiter im Abstrom von Feld 3 Präsentation Informationsabend am 28.06.2012

Ausgangslage - Deponien am Bruchhübel

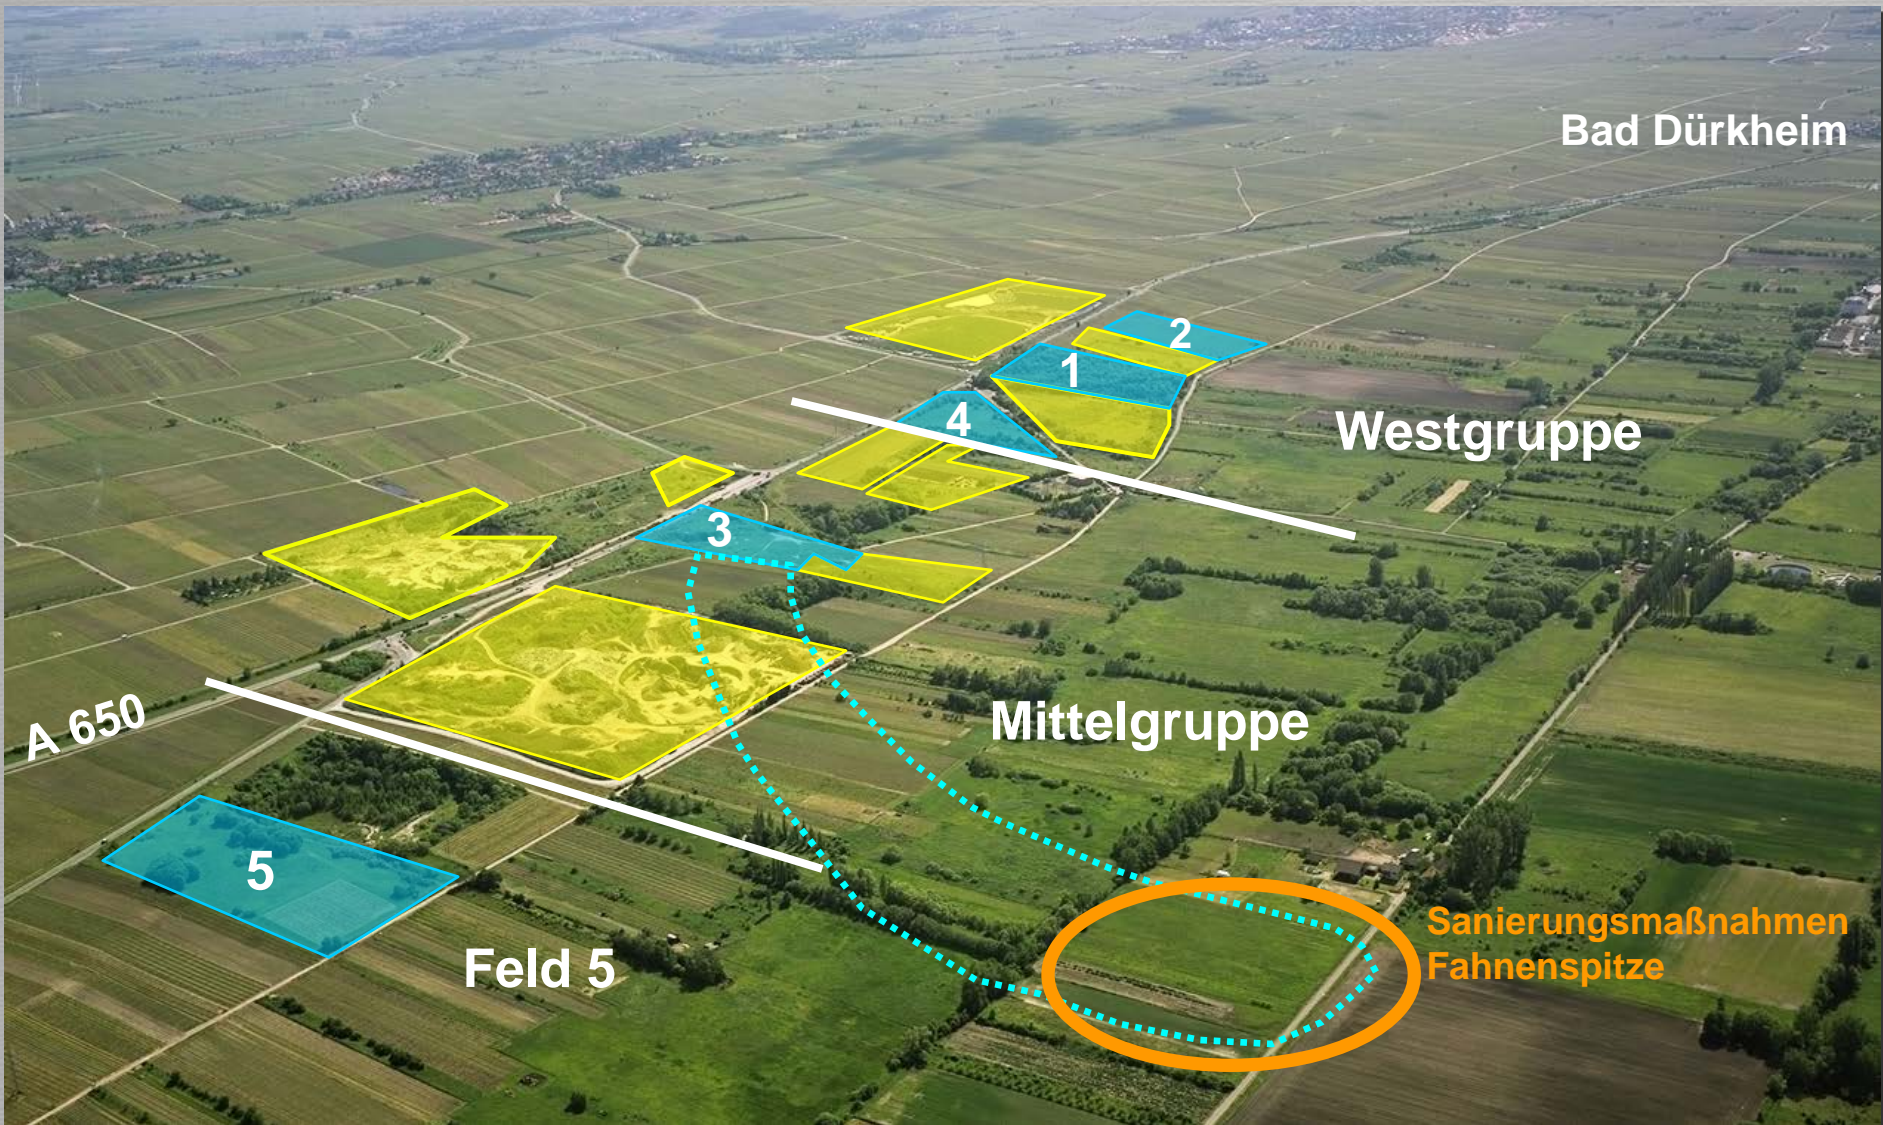
Sanierungsmaßnahmen
Fahnen Spitze

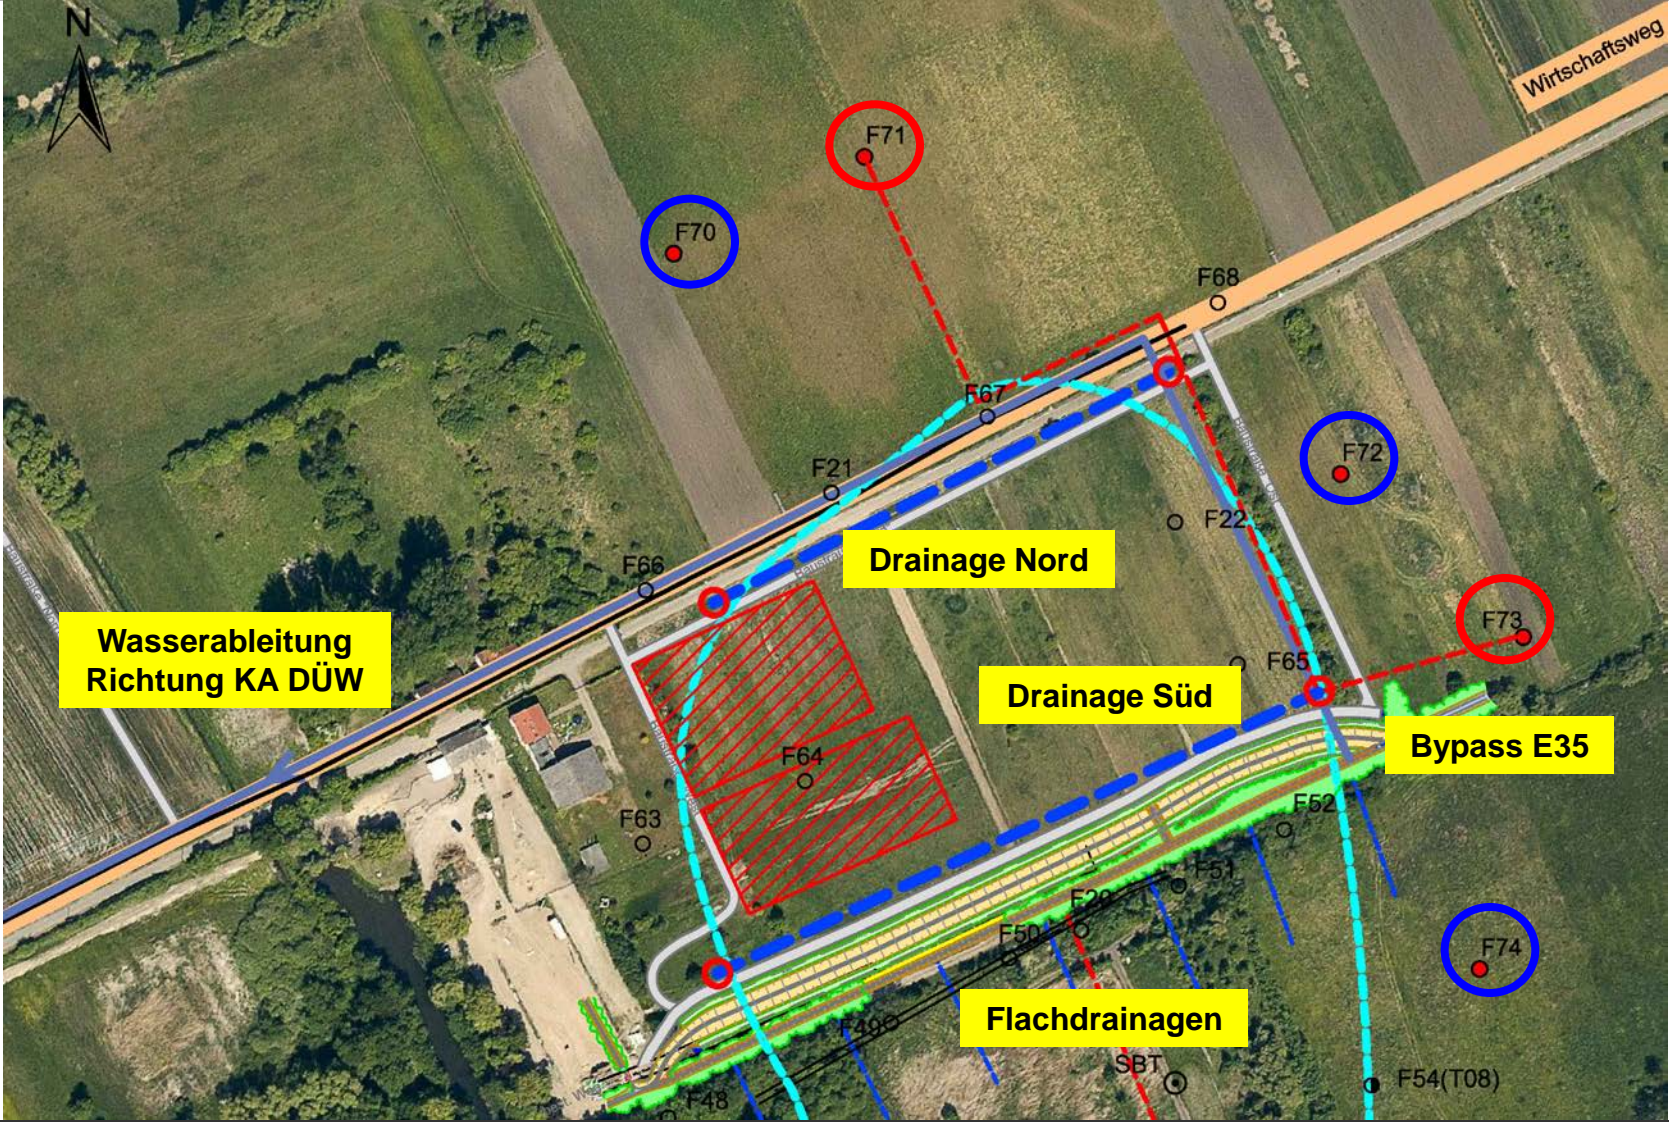
Zentrales Baufeld

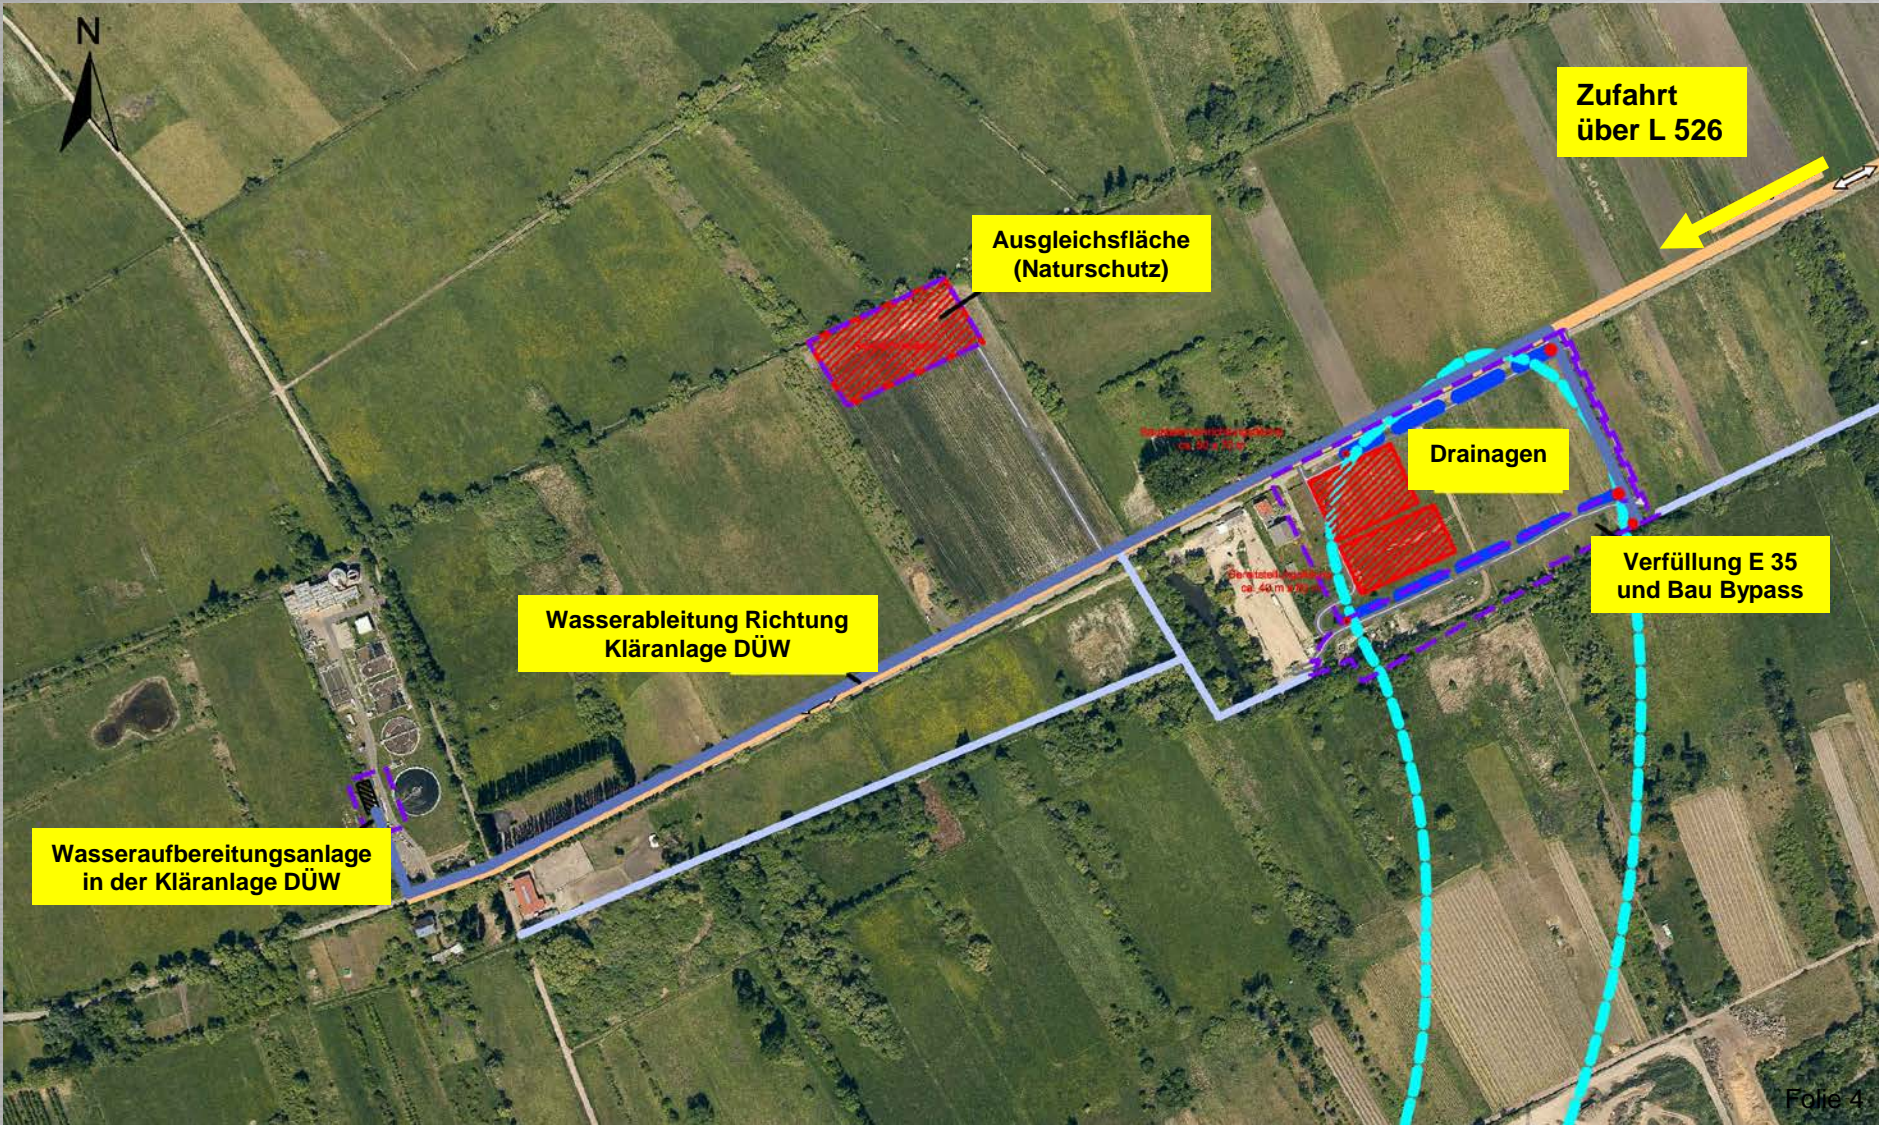
Übersicht Gesamtmaßnahme

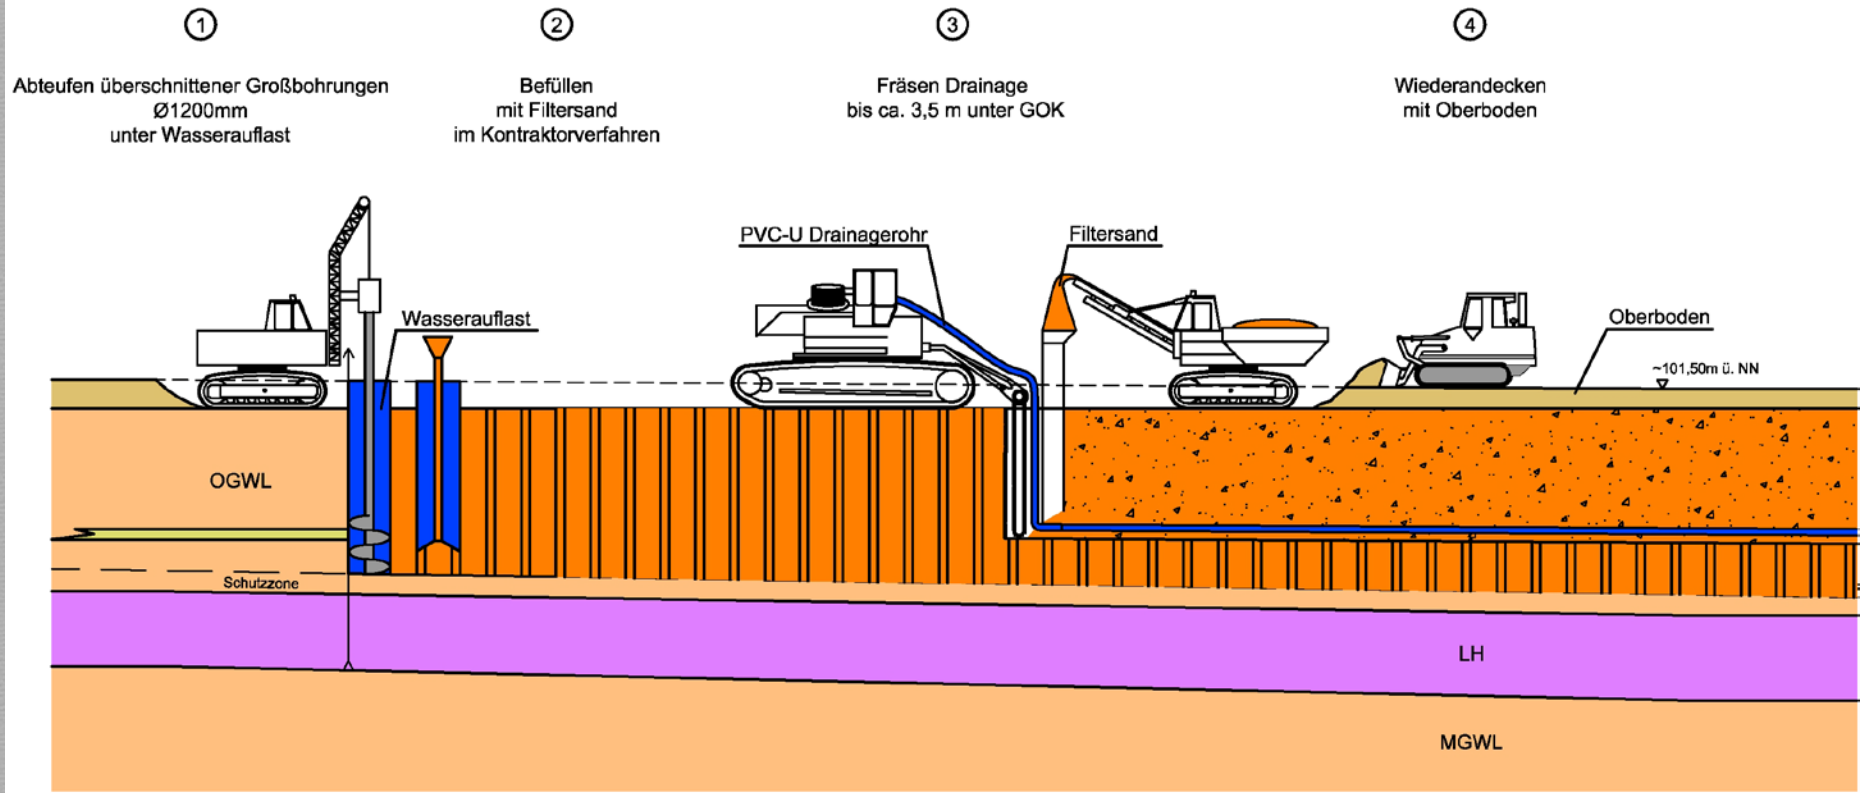
Ablaufschema zum Bau der Drainagen

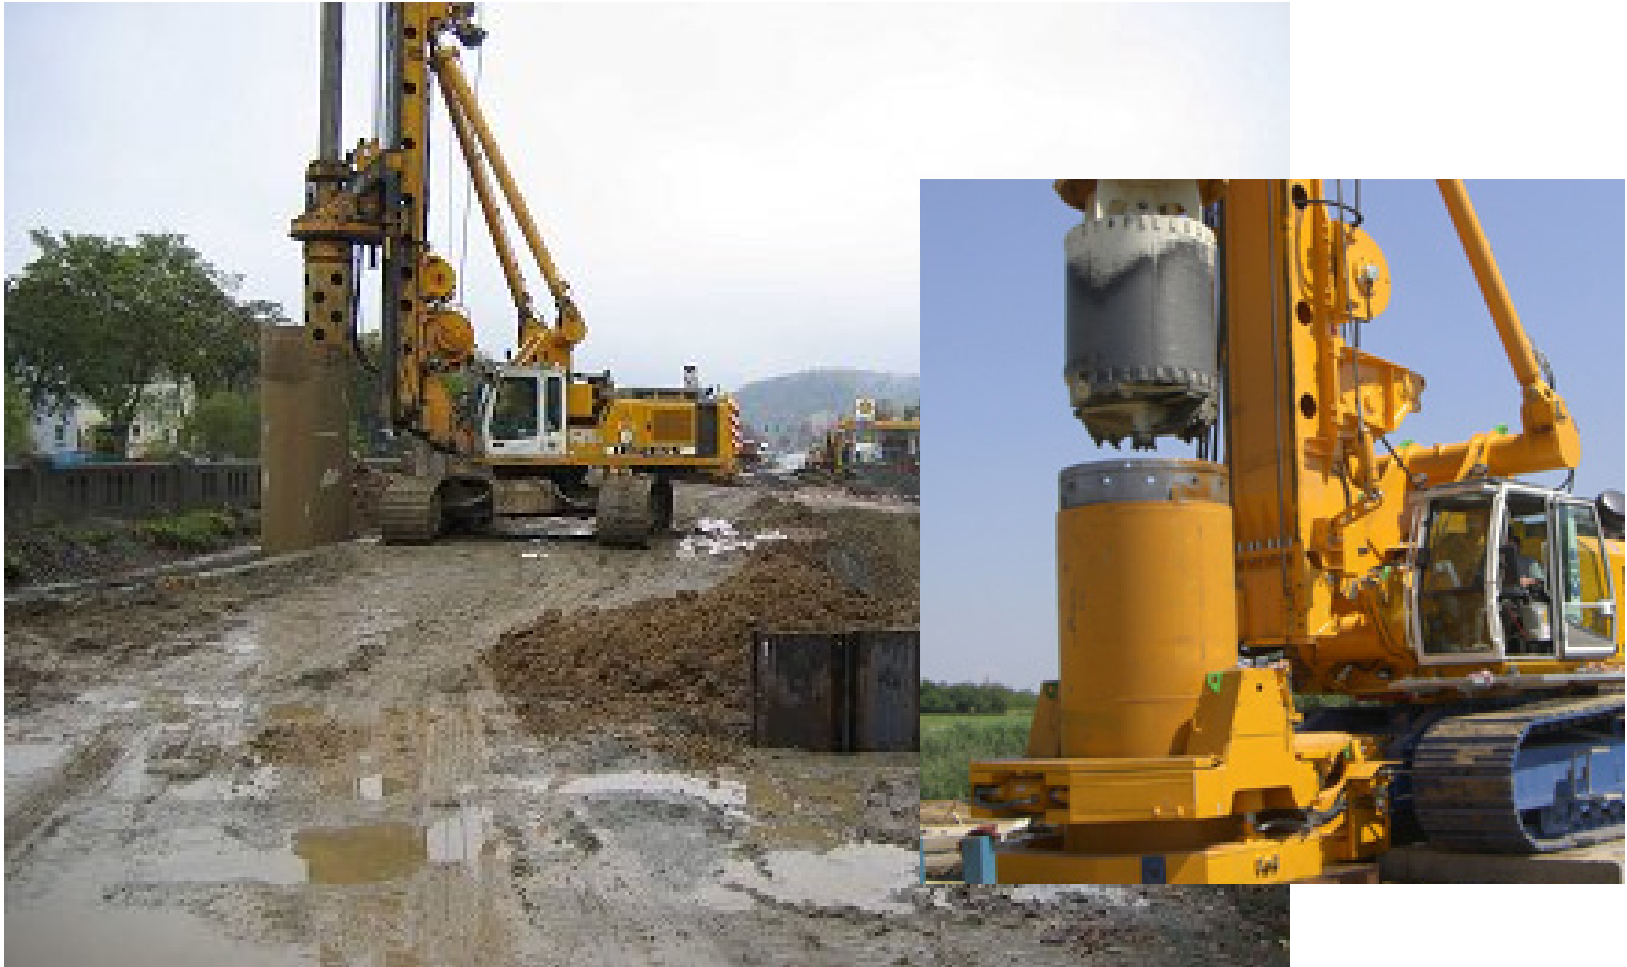
Großbohrgerät zum Einbau des Flächenfilters

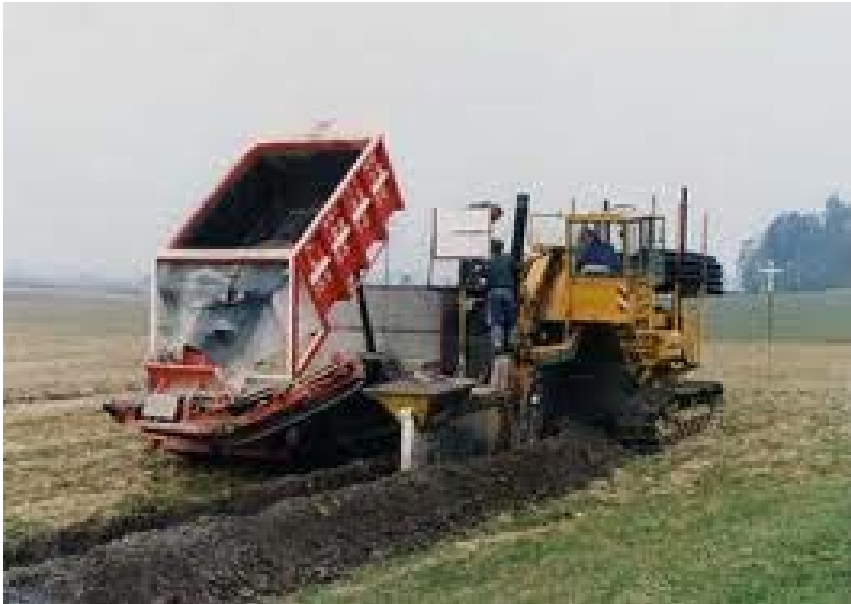
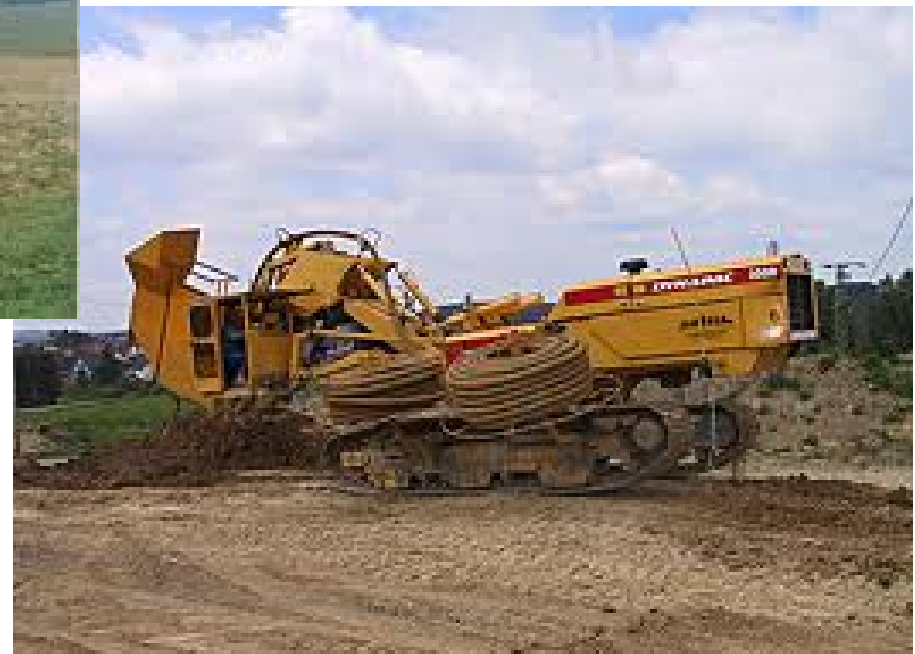
Grabenfräsen zum Einbau der Drainagerohre und Filtersand
